整理No： 44F-09-004

## 協力工場 不良品連絡書

仕様番号 412CPB-004-51F

Auめつき範囲不良(Niめつき露出)

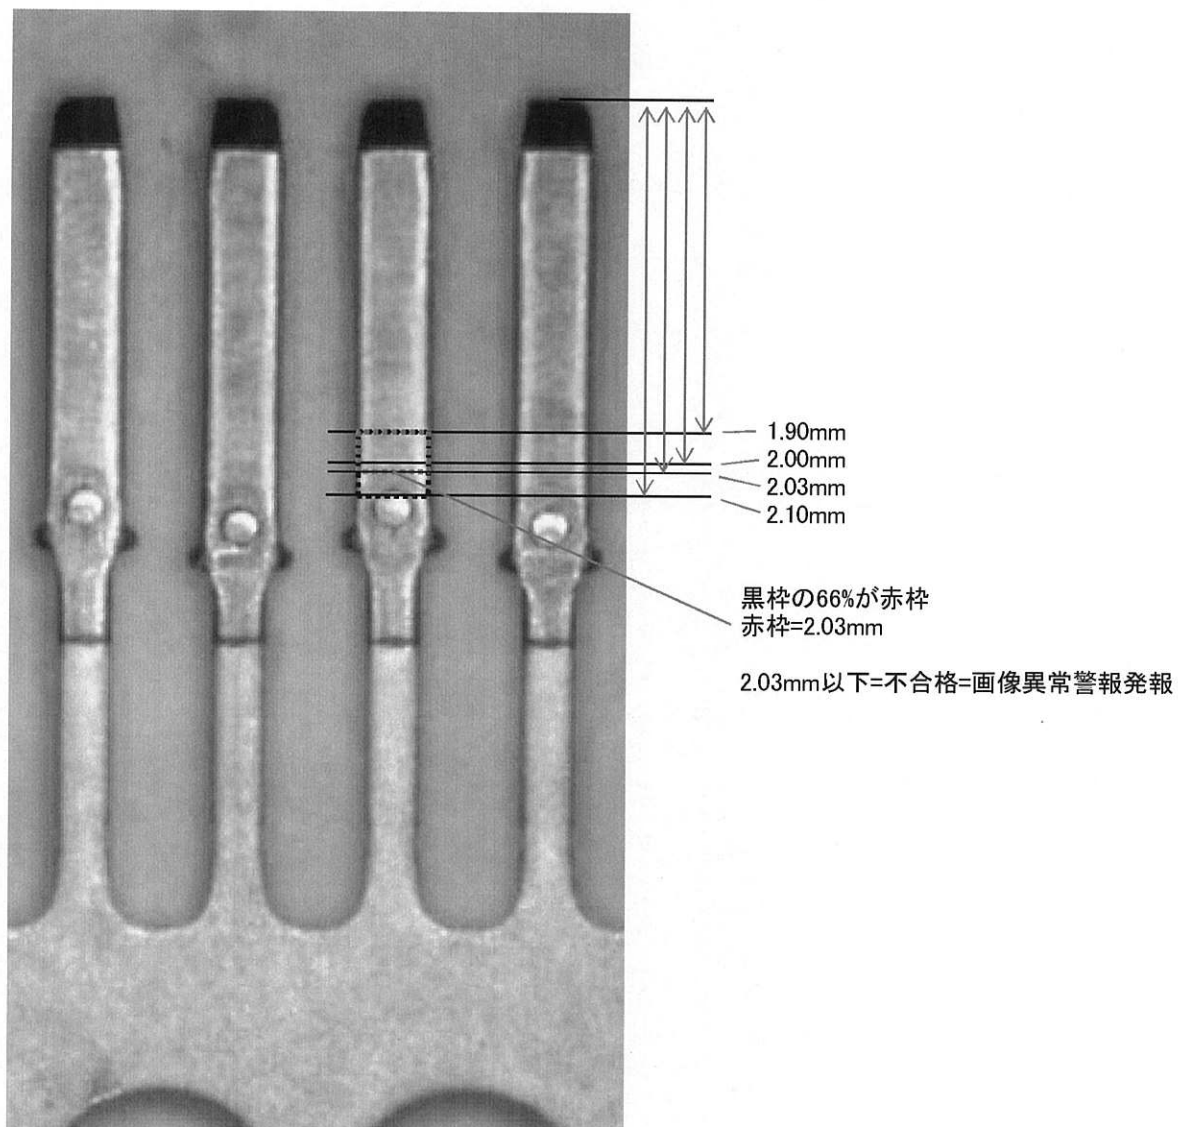
## 別紙3-2

生産履歴を確認した結果、画像処理装置が発報した履歴がありました。  
画像処理の発報は問題なしと判断され、消し込みされておりました。  
不具合発生リール生産の時間帯は、水交換(水補給)した時間帯に相当しておりました(別紙3-1)。  
画像処理装置の設定記録を確認した結果、設定基準通りに設定されておりました(別紙3-2)。

### 画像処理設定の概要

①画像処理装置の発報があったリールについては、インラインでの合否判定は不可とし、不具合品として処置致します。また、めっき加工後に再度、オフラインの画像処理装置に通して、不具合の検証を画像モニタ及び現物にてその場で確認致します。  
※「フープ鍍金作業標準カード(0450101925)」の改訂(次回生産時迄)  
②画像処理装置の発報時、画像モニタの確認(発報の対する検証)者はフロア管理者・ライン担当者・検査員と致します。  
※「画像処理装置運用手順(T2K-C01-K001)」の改訂(2012年9月25日予定)

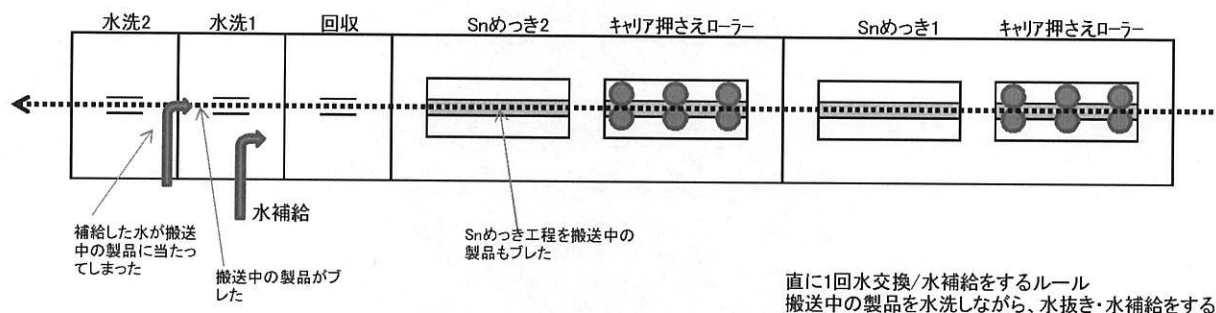
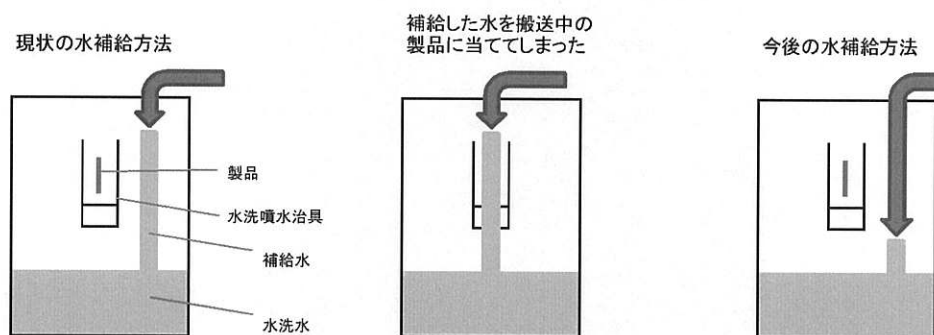
# 別紙4

不具合発生リールの生産の時間帯に水補給作業の時間帯が含まれておりました。  
Snめっき水洗工程の水補給作業時、ライン担当者がSnめっき水洗工程を搬送中の製品に補給した水をかけてしまった事で、Snめっき工程内を搬送中の製品が傾いてしまいました。そのため、ポッチ部への表面張力で、Snめっき液面がAuめっきエリア内に吸い上がり、Auめっきエリア部にかかり本不具合のAuめっきエリア不足に至りました。  
水補給作業手順に、水補給作業時の注意点についての記載がありませんでした。  
ライン担当者は水補給作業時、搬送中の製品に水をかけてはいけない事を知らずに作業しておりました。

## 発生 の 概略図

水補給作業時の注意点を手順書に追加致しました。  
・搬送中の製品に補給している水をあてない事  
・ホースを水洗工程槽の中仕切り板まで差し込んで水を補給する事  
※「水交換更新・水補給作業(T3Q-S01-S077)」手順の改訂済(2012年9月17日)  
改訂した手順で作業者を教育致しました(2012年9月18日)。
