## 品質異常改善通知書

不具合整理No.		48M-03-001	
担当課		モールド生産G	
担当者			
発行日：		2017年03月01日	
承認		確認	担当

仕様番号	503450-1208
品名	HI-FIX COAXIAL HARNESS FOR 1.2GHZ INNER
ロットNo	60712BW102, 60713BW102
対象数量	66,470個
不具合内容及確認内容	
ショート	
ロットNo. 60712BW102	発生率：3/1, 200pcs
欠け	
ロットNo. 60713BW102	発生率：1/900pcs
異常品の暫定処理	確認中

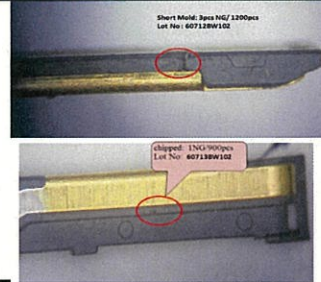
写真・図

ショート・欠け発生

ランダム発生

不明(調査)

3/10 タンブライ実施 → 量産待ち  
ショートサンプル作成

4/12 量産前 ランダム検査  
ランダムバランス調整

1000個当たり全検出し

4/13 OKで生産開始

ランダムバランス調整(ランダム検査実施) 4/10  
4/12、成形条件調整と全検出し実施  
以後、この成形条件で生産する  
結果OK
