品質異常改善通知書

不具合整理No. 46M-03-002		
担当課	モールド生産課生産G	
担当者		
発行日	2015年03月20日	
承認	確認	担当
浅川 15.3.23 裕規		竹花 15.3.20 智治

仕様番号	62 5859 036 201 000 S
品名	5859-36 REC INS ST SMT (H=0.9)
ロットNo	5317NS302-05, 5318NS301-04
対象数量	268,050
不具合内容及び確認内容

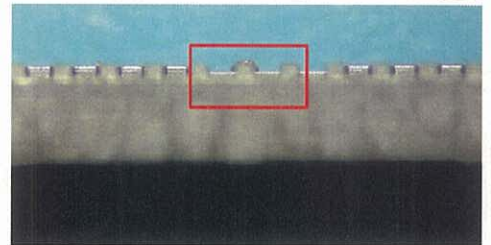
ゲートがハウジング底面よりも飛び出している

ゲート凸発生

ゲートツブシが弱かった

ゲートツブシ100本の磨耗

ゲート凸が流出

ゲート凸が画像装置で検出できなかった

ツブシが甘かった。

凸具合が小さい為

ゲートツブシ100本の磨耗対策
として、100本交換と、材質変更
実施

画像検出は国産メーカーから外観検査に
用いた。また、磨耗がひどい超硬
材質変更実施

外観検査時真横が確認して、グレーな
物は測定するように指導しました。
