協力工場 不良品連絡書

| 品名 | Kタイプ ガイブタン |

件名：PMMR8402-31

変形報告（2回目）

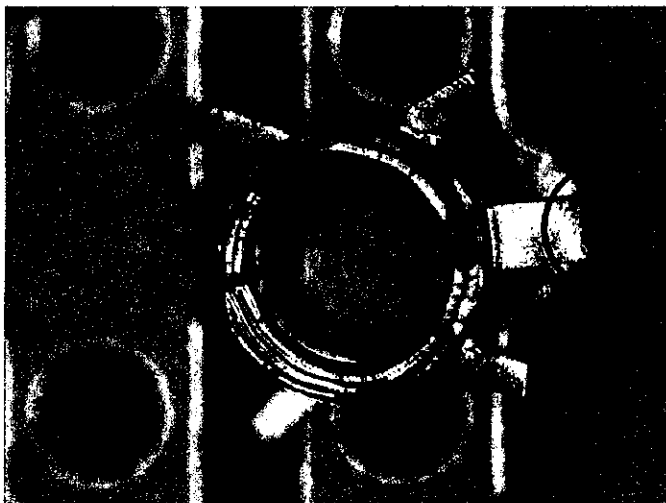
Au めっきが付いています。

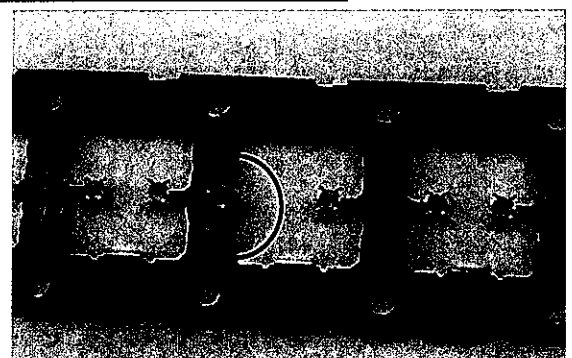
御社組立工程にて、端子が180度折れ曲がっている端子が確認されました。

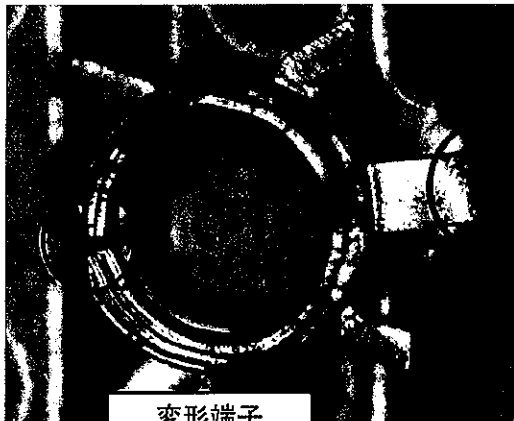
変形端子

- 変形端子はAu仕様部にAuめっきは付いてなく、折れ曲がった付け根にAuめっきがされています。
→Auめっきが付いていないことから、変形はAuめっき工程前に限定できます。付け根のAuめっきは、端子が曲がった状態でAuめっきが吹き付けられた為、付け根部にめっき液が掛りめっきされたと判断します。

- ・端子カシメ部が開いています。

→写真を観察しますと、円のカシメ部が若干開いています。対象品のキープサンプルを確認したところ、カシメ部に隙間はなくしっかりと閉じています。仮にライン内でカシメ部が開く程の衝撃が加わりますと、端子は取れてしまうと考察します。

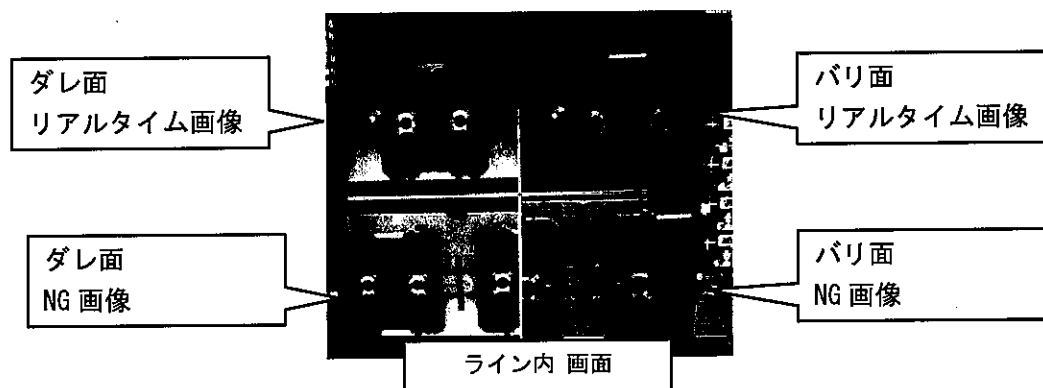
画像検査装置はライン内に4分割された画面が表示されています。上2分割はリアルタイムの画像検査画像、下2分割は異常を捉えた画像になります。

異常画像はアラームを解除しない限り同じ画像が映し出されます。解除しない状態で新たな異常が発生した場合は画面に映し出されません。

作業者はリール交換のつなぎ部が画像を通過した際に発報した異常アラームを解除せず(他の作業と重なり異常アラームを確認することが出来なかった為)に、そのままリール交換を行い、交換作業終了後に画像確認を行っていました。

その為、画面にはつなぎ部の異常画像が残っていました。

・PC 転送画面を管理者が定期的に確認します。

弊社は 12 時間の 2 交代勤務を実施しております。1 勤務時間帯にはフロア責任者を配置しておりますので、1 勤務時間終了時に責任者が転送 PC データを確認して、抜け漏れがないことを確認することを標準作業とします。

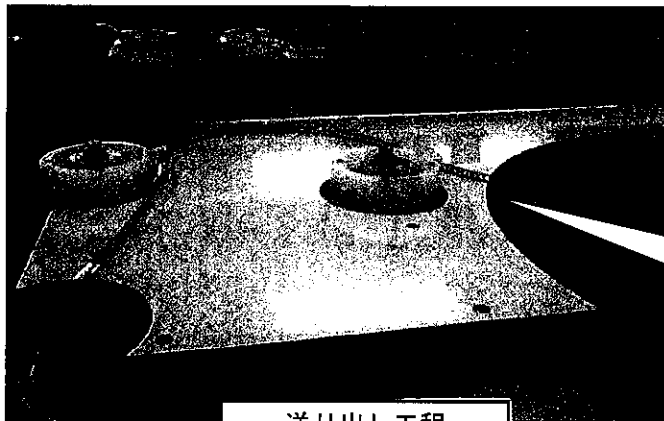
送り出し工程

送り出し工程ですが、素材交換の際に素材をリールから引き出す長さは約1.5mです。今回の変形場所は、素材リールの状態で巻き始めから18.4、27.6mの場所に発生していますので、素材交換時に作業による取扱いミスによる変形は発生しないことになります。

作業者が送り出し作業時にリールから素材を引き出す長さは約 1.5m となります。
