不具合管理No. 43F-3-013

## 協力工場 不良品連絡書

図番	503373-9039
品名	0.4 B-TO-B CONN.PLUG RA LOW SIDE TERMINAL
ロットNo	20127TA77-01(12.01.19.1.G.0009) 20223TA77-01(12.01.24.1.H.0006) 20223TA77-4( 12.01.24.1.H.0011)
発生日	2012年3月23日
不良数量	130,000
不良率

# 工程異常処理報告書

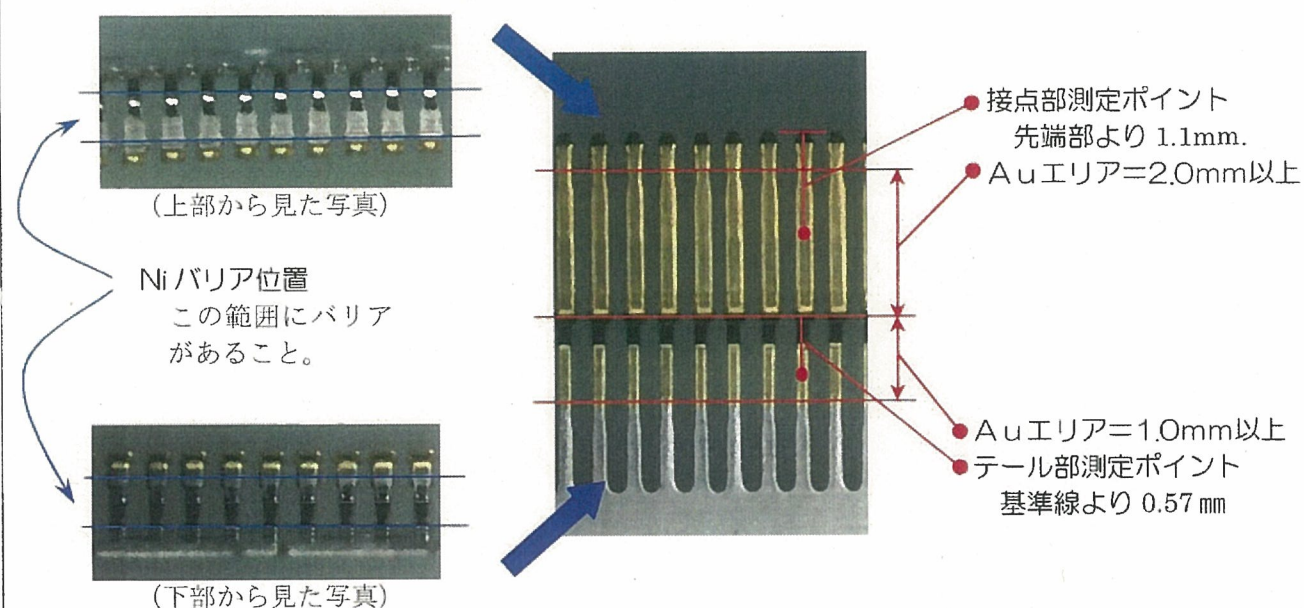
めっきエリア・測定ポイント(蛍光X線：SFT9400 Au-Ni-PBP)

Ni	接点部	2.00 $\mu$ ~3.50 $\mu$	ピッチ	0.4mm
	テール部	1.50 $\mu$ ~3.50 $\mu$	ピン/m	2,500ピン
Au	接点部	0.25 $\mu$ ~0.35 $\mu$	巻数	400,000
	テール部	0.10 $\mu$ ~0.35 $\mu$	旧品名	503373-0099
