2018 年 8 月 21 日

立山電化工業株式会社 新湊工場

件名 : APB-PLTAA3-550E-DLF 半田上がり不具合報告書

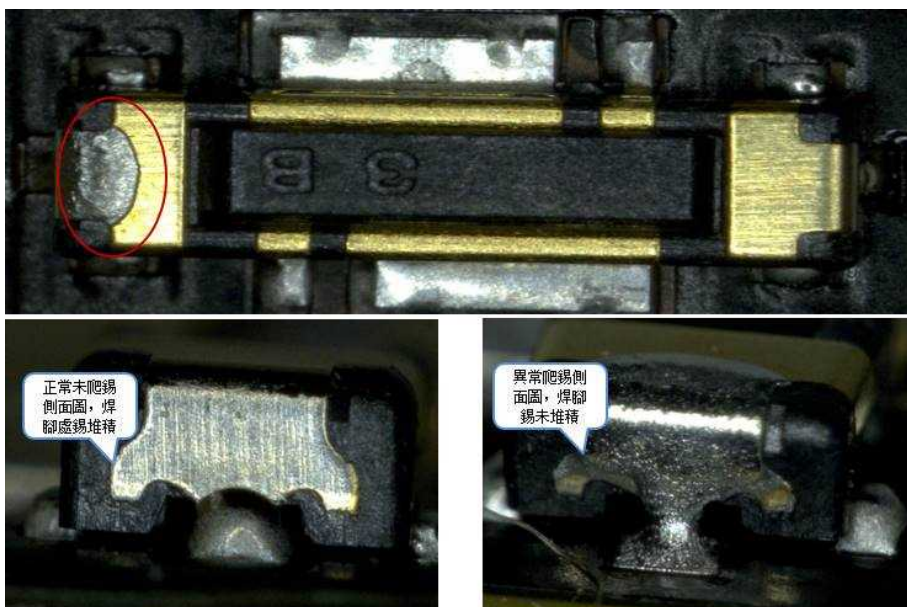
8 月 6 日に貴社から、APB-PLTAA3-550E-DLF の基盤実装時に半田上がり異常が発生しているとのご連絡頂きました。

基盤実装では、特定の 1RL のみから半田上がり異常が発生しているとのことでしたが、上記 5RL の内どのリールから発生しているかは判別できないとのことでした。不良率 72%(26pcs/36 pcs)であり、基盤実装された大部分の端子で異常発見されている状況でした。

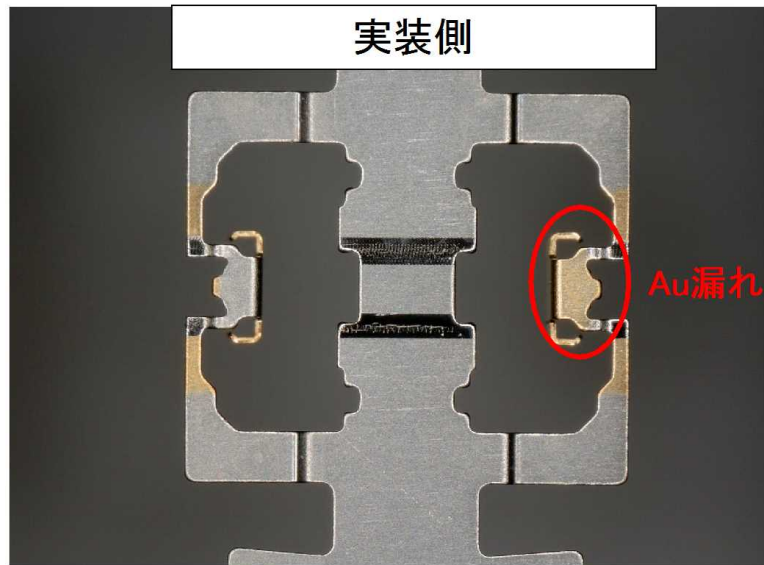
対象連絡分 5RL は、1 月 26 日、30 日、31 日にめっき加工されたリールが含まれており、この 3 ロット分のキープサンプル確認を行いました。結果、1 月 26 日めっき加工分の 79180126-0014 の立ち上がり部で Au 漏れしている状態を発見しました。3 ロット分で計 41RL のめっき処理を行っていましたが、再確認時に Au 漏れが発見されたのは、79180126-0014 のみでありました。また、弊社ではリールのスタート・エンドのサンプルをそれぞれ保管していますが、79180126-0014 では両サンプルとも同様な状態が確認されました。

Au 漏れが発見された 79180126-0014 の端子と、Au 漏れが発見されていないその他リールの端子について半田ハジキ性試験を実施しました。結果、Au 漏れが発見された 79180126-0014 の端子のみ、半田ハジキ性試験不合格となりました。

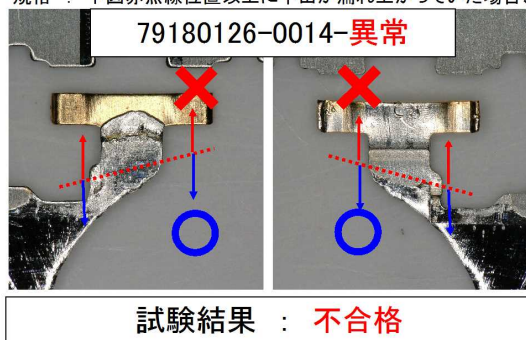
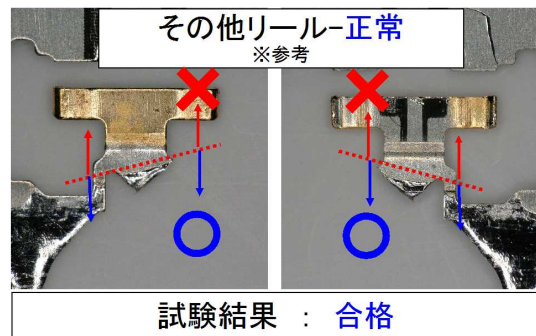
半田ハジキ試験

規格：下図赤点線位置以上に半田が濡れ上がっていた場合、NGとする。

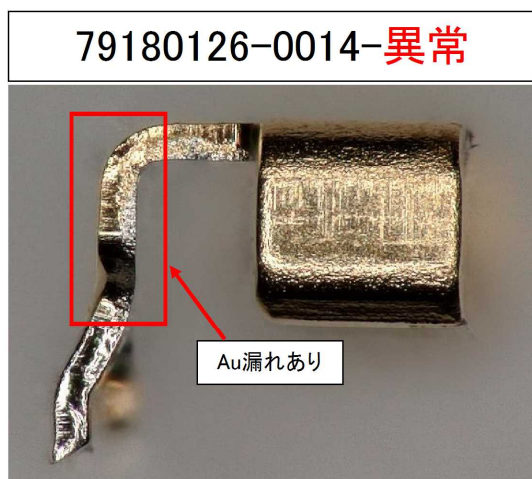
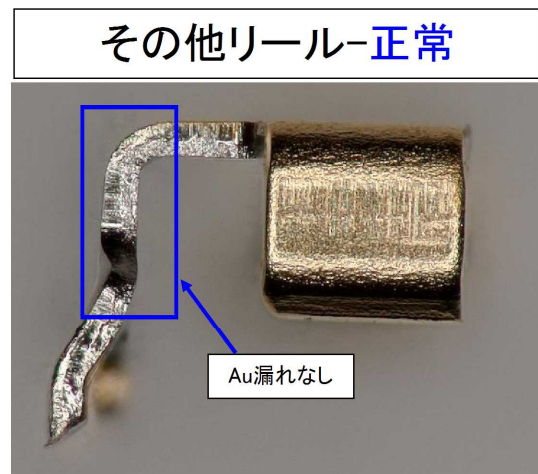
2-2

Au 漏れが発見された 79180126-0014 の端子について、更に状態確認を進めたところ、立ち上がり破断面の根元に Au 析出が見られました。Au 漏れが発見されていないその他リールの端子では、Au が付いていない箇所でした。

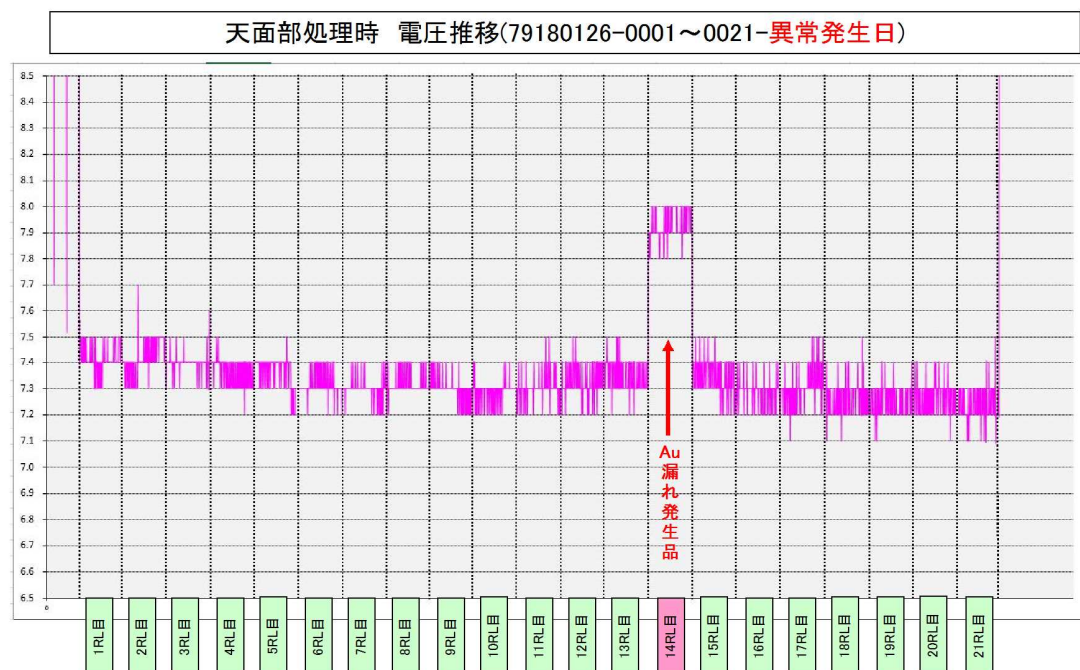
2-3

1月26日めっき分のAuめっき処理の電圧推移を確認したところ、Au漏れが発見された79180126-0014加工時の天面部めっきだけが、高い値を示していました。しかし、電圧閾値は初期電圧値+0.5Vで設定されており、高い値ではあるものの加工条件内となっていました。

電圧の閾値を見直し、今回同程度の電圧上昇があった際に異常検出するように致します。

従来：初期電圧+0.5V

対策：初期電圧+0.3V

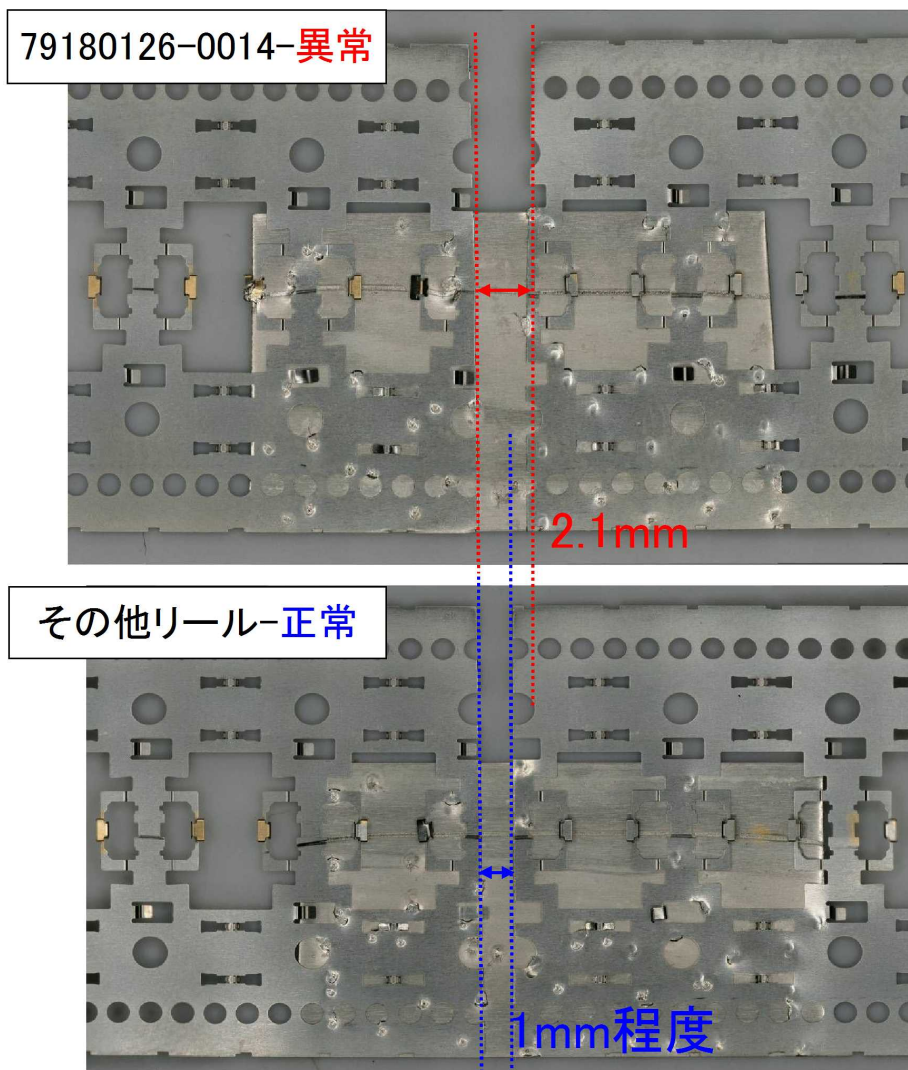
(別紙 1-つなぎ隙間でピッチがずれるメカニズム参照)

電圧が高くなる要因としては、「① めっき液の噴き付け範囲が狭くなった場合」と、「② 陽極と製品との距離が離れた場合」が想定されます。キープサンプルを確認した限り、天面部のAuめっきエリアは満足していることから、「① めっき液の噴き付け範囲が狭くなった場合」の状況は現品と一致しませんでした。一方で通常加工において、陽極が製品から離れる状況は考え難いですが、治具のパイロットピンから製品が浮き上がっていた場合は、「② 陽極と製品との距離が離れた場合」を再現できると判断しました。

79180126-0014 のつなぎ部を確認したところ、Au 漏れが発見されていないその他リールと比べて、切れ間の隙間が大きくなっていました。当該品のつなぎ作業は、切れ間の隙間 1mm 前後を目安にしていたのですが、79180126-0014 では 2.1mm 隙間が空いており、治具から製品が外れ易い状況になっていました。

つなぎ作業方法を見直し、OJT を実施致しました。

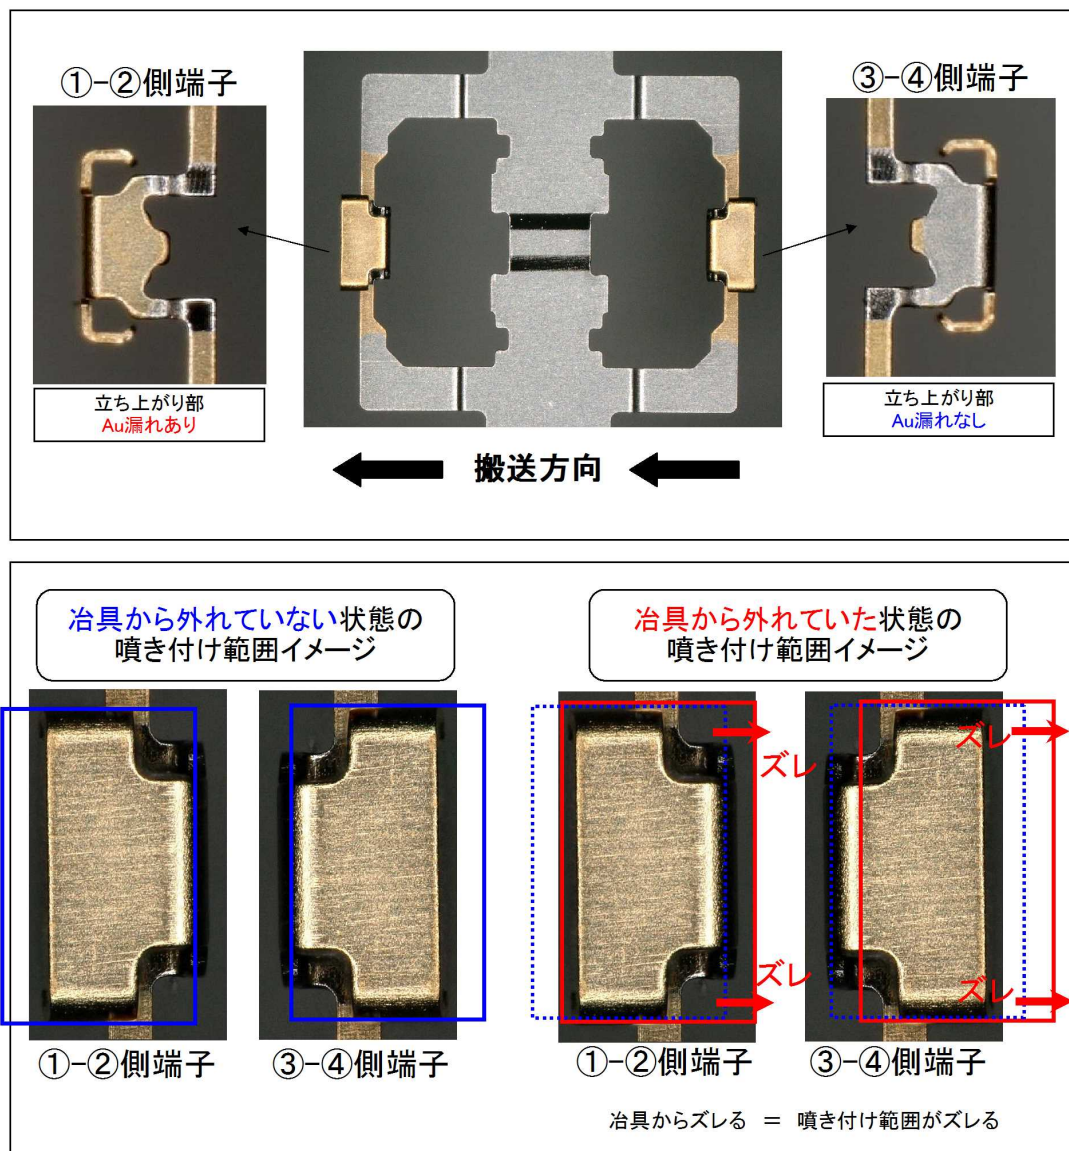
天面部 Au膜厚測定

製品と治具のズレを、サンプルにて状況確認しました。立ち上がり部の Au 漏れは、①-②側端子のみで発生しており、③-④側端子では見られていません。通常为天面部噴き付け範囲と、①-②側端子のみで発生する状況から、めっき噴き付け範囲はめっき加工時搬送方向逆側に向けて、ズレしていると判断致しました。

また、天面部の Au 膜厚測定を行ったところ、79180126-0014 で膜厚変動があり、規格外となっていました。

規格 : $0.2 \mu\text{m}$ 以上

①-②側端子 (立ち上がりAu漏れあり)	③-④側端子 (立ち上がりAu漏れなし)
79180126-0013	AVE $0.3 \mu\text{m}$	AVE $0.4 \mu\text{m}$
79180126-0014 ※噴き付け範囲がズれている	AVE $0.1 \mu\text{m}$ ※規格外	AVE $0.3 \mu\text{m}$
79180126-0015	AVE $0.3 \mu\text{m}$	AVE $0.4 \mu\text{m}$

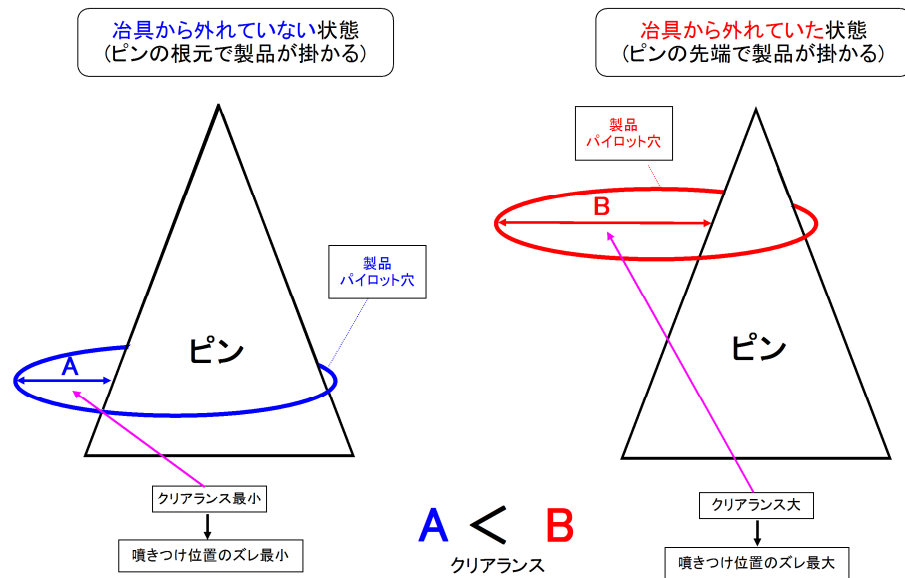
2-7

パイロットピンは円錐状をしており、ピンの根元まで製品が引っ掛かっていれば製品位置ズレは最小となります。しかし、製品が治具から浮き上がっていけば、ピンの先端付近に製品が掛かってしまい、ピン形状上から製品位置ズレが大きくなる状況になります。

めっき処理方法上、製品が先行し搬送され、治具を回転させてめっき処理を行っていることから、ピン先端付近に製品が掛かっていた場合は、めっき液の噴き付け範囲はめっき加工時の搬送方向逆側に向けて、横ズレを起こすものと判断します。

つなぎ部がスポット治具を搬送する際は、目視のみで状況判断せず、触手にて製品の噛み合わせを確認、調整することに致します。この内容にて手順書内容を見直し、OJT を実施致します。

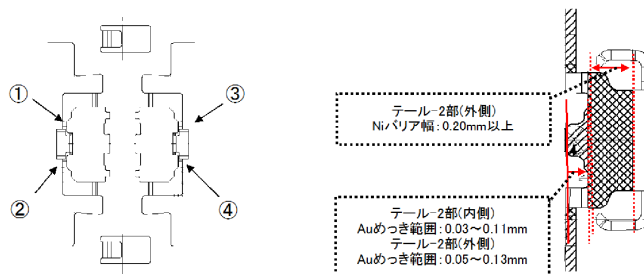
下図①～④箇所について、内側は「Au めっき範囲」のエリア測定をする。外側は「Au めっき範囲」と「Ni バリア幅」の測定をする。
