協力工場 不良品連絡書

仕様番号	503462-0019
品名	HI-FIX 256PIN PC-WMB CONN REC TERM
ロットNo	13.07.17.1.01-08
連絡受理日	2014/03/27 19:09:50
対象数量	487,989

不良内容
接触部異物付着及び腐食

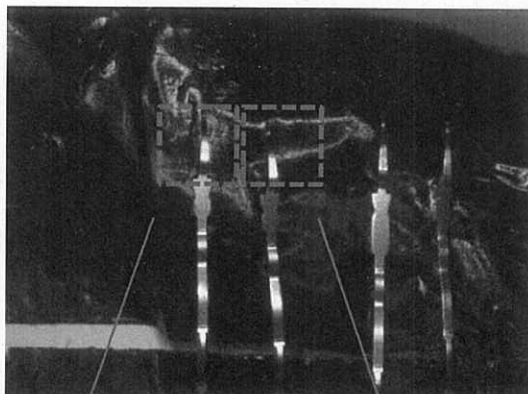
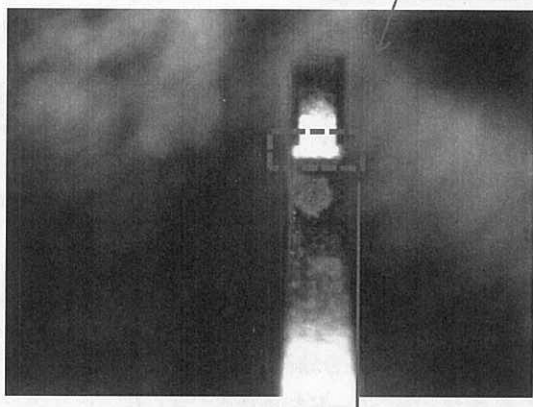
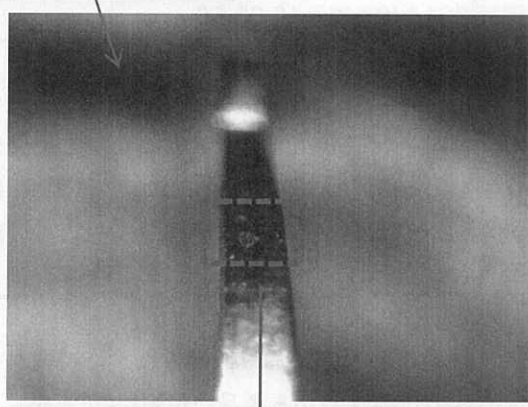
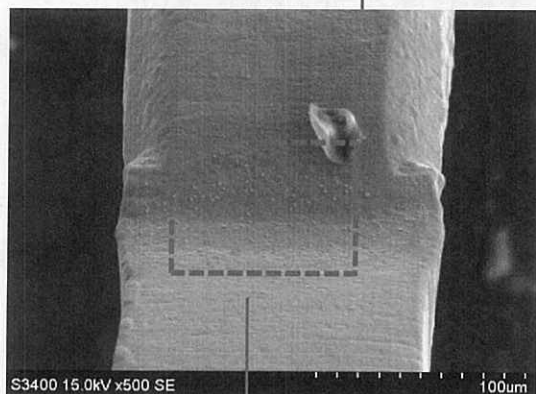
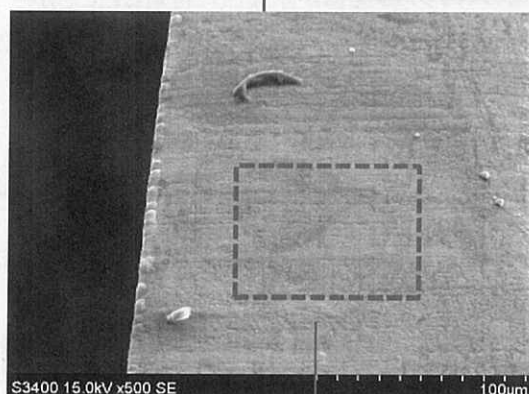
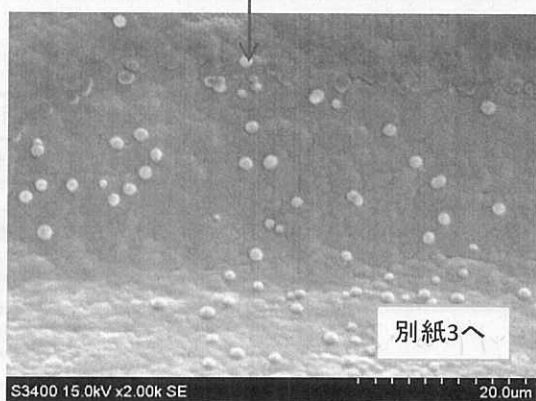
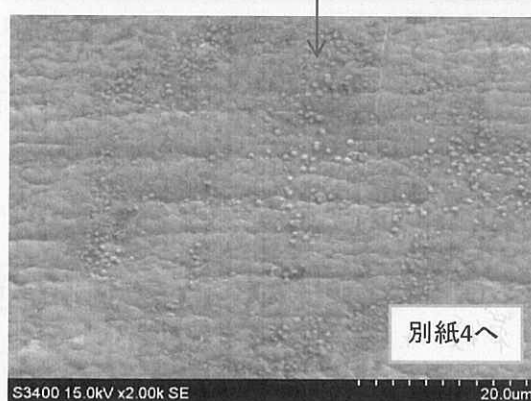
返却サンプルの外観確認

返却サンプルを観察した結果、腐食ではなく、乾燥シミでした。成分分析を行なった結果、シミ部よりO(酸素)、Sn(スズ)が検出されました。(別紙参照) Snめっき液回収工程のスリットより採取した汚れの成分分析を行なった結果、本不具合と同じ成分が検出されました。(別紙7、8)

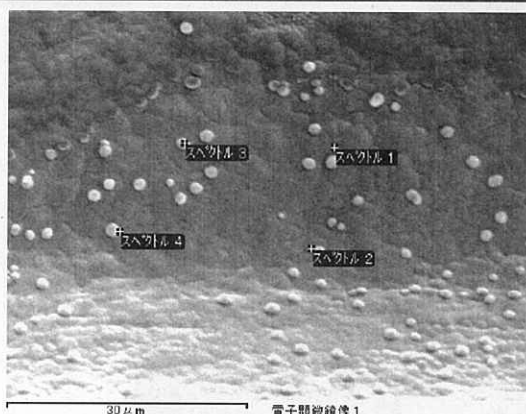
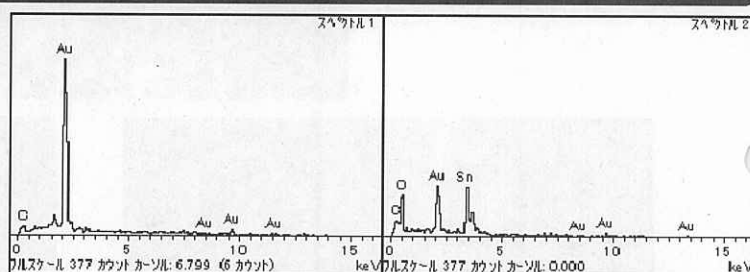
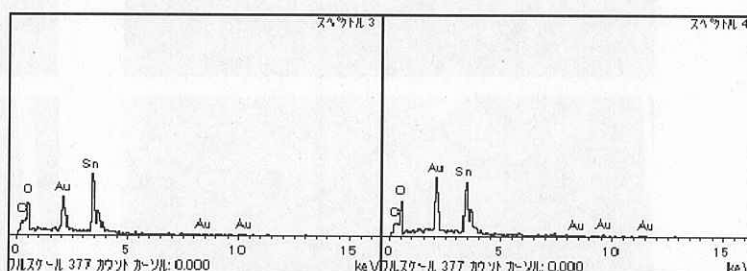
別紙3 サンプル1 成分分析結果

正常部: スペクトル1

異物部: スペクトル2~4

異物部より C(炭素)、O(酸素)、Sn(スズ)が検出されました。

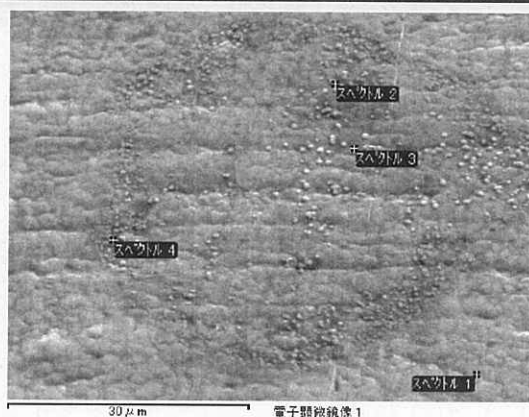
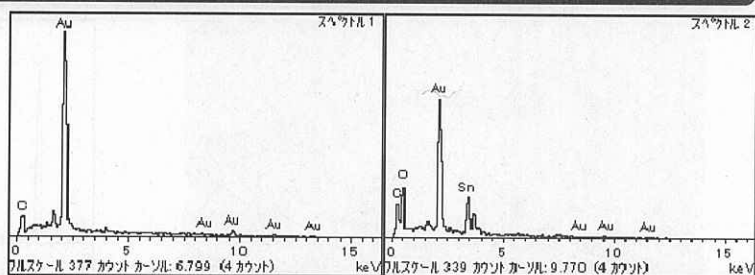
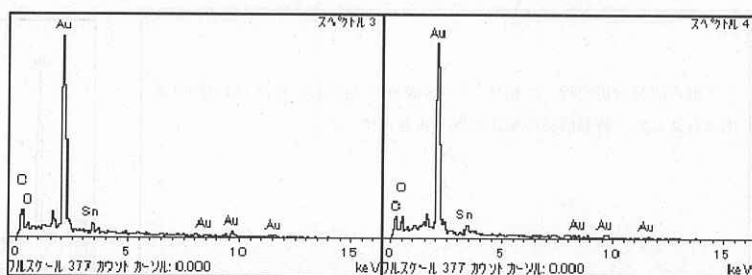
別紙 4 サンプル 2 成分分析結果

正常部: スペクトル 1

異物部: スペクトル 2~4

異物部より、C(炭素)、O(酸素)、Sn(スズ)が検出されました。

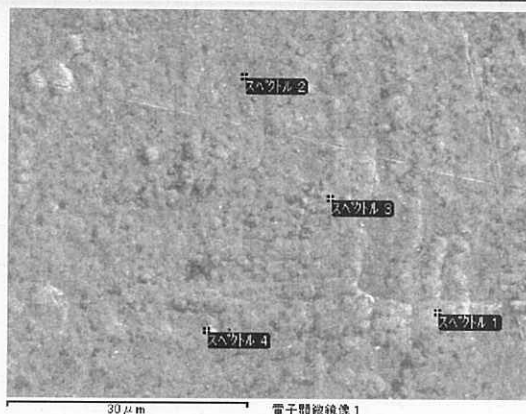
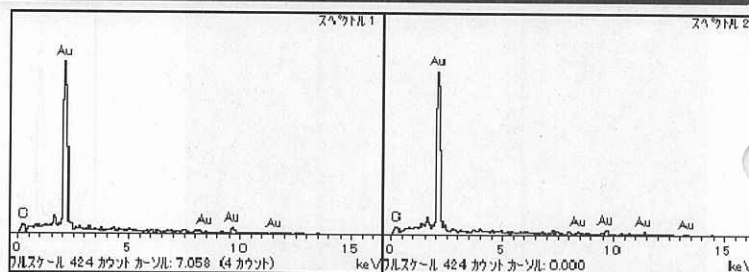
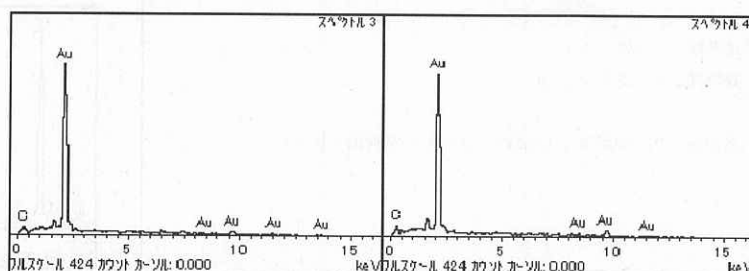
別紙 5 サンプル 3 成分分析結果

シミ部の成分分析を行った結果、めっき成分の Au(金)以外に C(炭素)が検出されました。特異成分の検出はありませんでした。

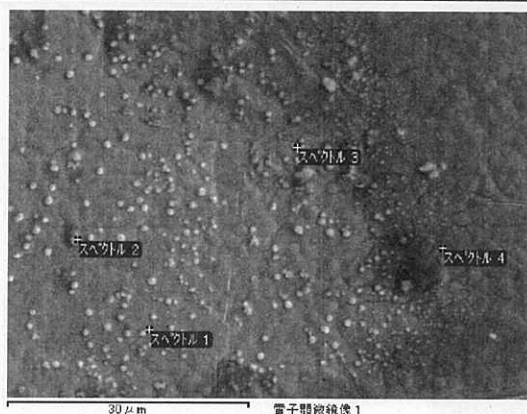
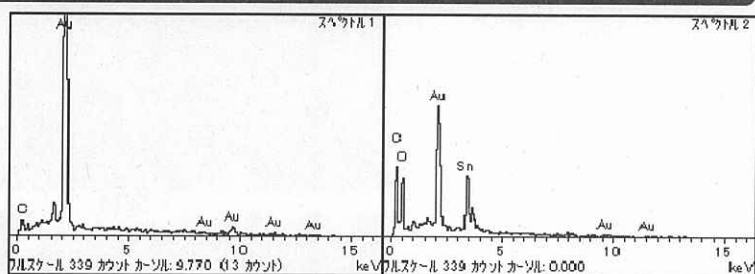
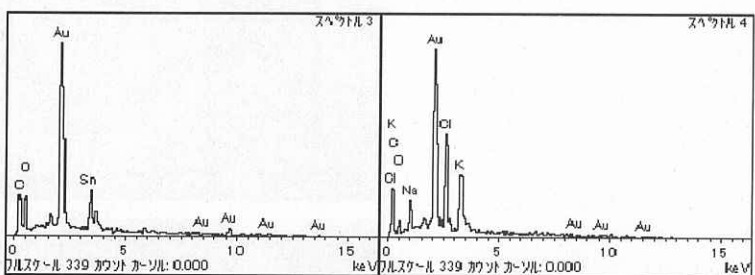
別紙6 サンプル4 成分分析結果

正常部: スペクトル1

異物部: スペクトル2、3

黒色部: スペクトル4

異物部より、O(炭素)、O(酸素)、Sn(スズ)が検出されました。

黒色部より、C(炭素)、O(酸素)、Cl(塩素)、Na(ナトリウム)、K(カリウム)が検出されました。

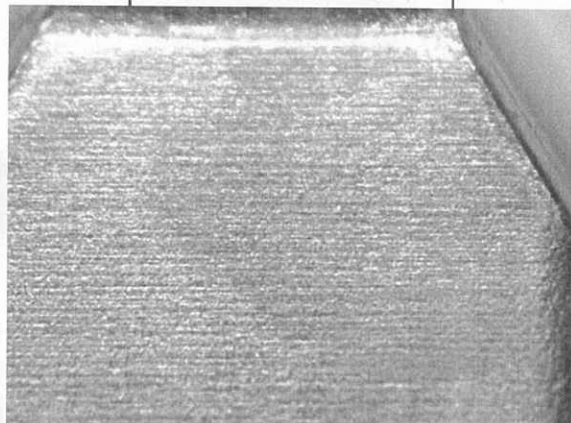
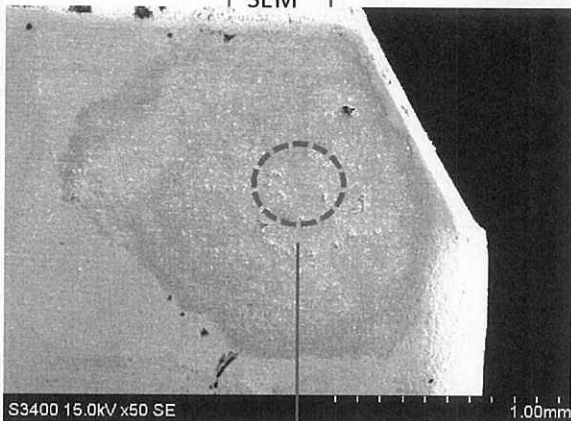
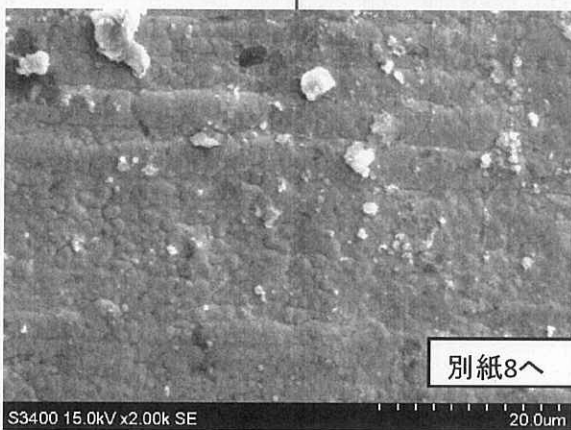
Snめっき液回収工程の汚れを付けた端子

Sn回収水を付けた端子

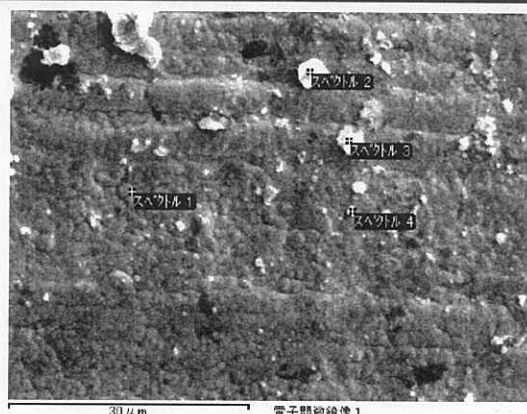
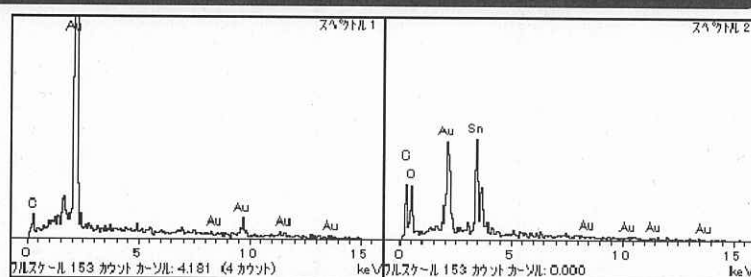
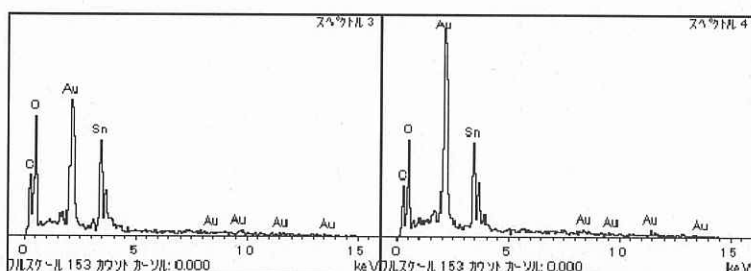
別紙8 Snめっき液回収工程の汚れを付けた端子の成分分析結果

正常部：スペクトル1

異物部：スペクトル2～4

異物部より、返却サンプルと同様のC(炭素)、O(酸素)、Sn(スズ)が検出されました。

パス工程であるSn工程にトンネルを設置し、Snめっき工程への接触を防止致します。
実施日: 2014年4月21日までに作製

スリットの清掃を週末のライン立ち下げ時に実施致します。
