協力工場 不良品連絡書

図番	503451-1209	内容
品名	HI-FIX COAX HARNESS FOR 1.2GHZ OUTER SHELL	異物付着 ①花が咲いた様な異物 ②黒色変色の様な異物 ③人の汗のような異物 ④結露が乾いた様な異物
ロットNo	11.06.21.1G.21~40 (10624ZG SU280611-020D1-021~040) 11.06.22.1G.41~52 (10627ZG SU280611-022D1-041~048, 10627ZG SU290611-022D1-001~014)	不具合連絡ロット 11.06.21.1G-24,25,27,39,40 11.06.22.1G-41~43,45,46,49,50,55~62
発生日	2011年9月13日	
不良数量	423,380pcs	
不良率	-	処置 返却

件名:503451-1209 異物付着 現品調査の件について

図 番	503451-1209											
品 名	HI-FIX COAX 1.2GHZ OUTER											
仕 様	Ni1-3 μ m+PdNi0.3-0.5 μ m(5.45MM)+Au0.5-0.7 μ m(5.45MM)+Sn1-3 μ m(6.65MM)+S3(スイウセイ)											
数 量	13.28%=17(不良数)/128(使用数) 9.63%=67(不良数)/696(使用数)											
めっきロットNo.	10624ZQ(SU280611-020D1-024,025,027,039,040)、10627ZQ(SU280611-022D1-041-046,SU290611-022D1-001-002,007-014)											
プレスロットNo.	11.06.21.1G-24,25,27,39,40、11.06.22.1G-41-46,49-50,55-62											
I 状 況	<p>対象製品において、端子先端部に異物が付着しているのご指摘があり、現品の返却に伴い、現品の調査依頼を受けました。</p> <p>異物付着は4モードあるとの情報です。</p> <p>(1)花状の異物 (別紙1-1) 検出成分:C, N, Na</p> <p>(2)乾きシミ (別紙1-2) 検出成分:C, Na</p> <p>(3)シミ (別紙1-3) 検出成分:C, O, Na, Cl, K, Ca</p> <p>(4)黒点 (別紙1-4) 検出成分:Sn</p>											
II 調 査	<p>1 返却ロットの確認(別紙2)</p> <p>返却ロット 10624ZQが7RL、10627ZQが13RL 合計20RLの返却頂きました。</p> <p>2 返却状態の確認

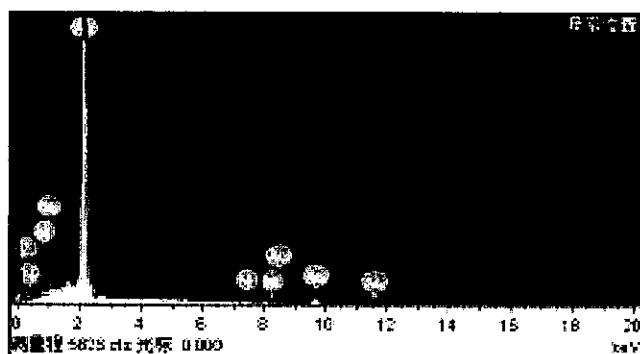
別紙1-1

SEM/EDX分析結果:不良発生箇所にはN、Naが含まれている。FT-IR分析結果、類似異物は無し。

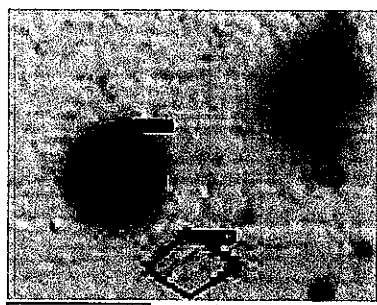
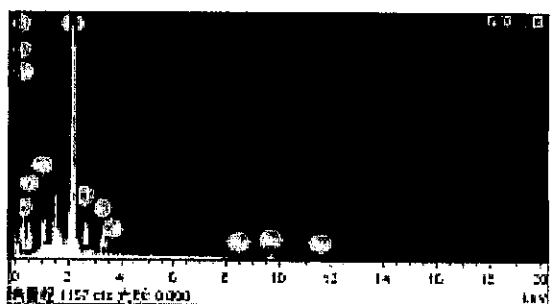
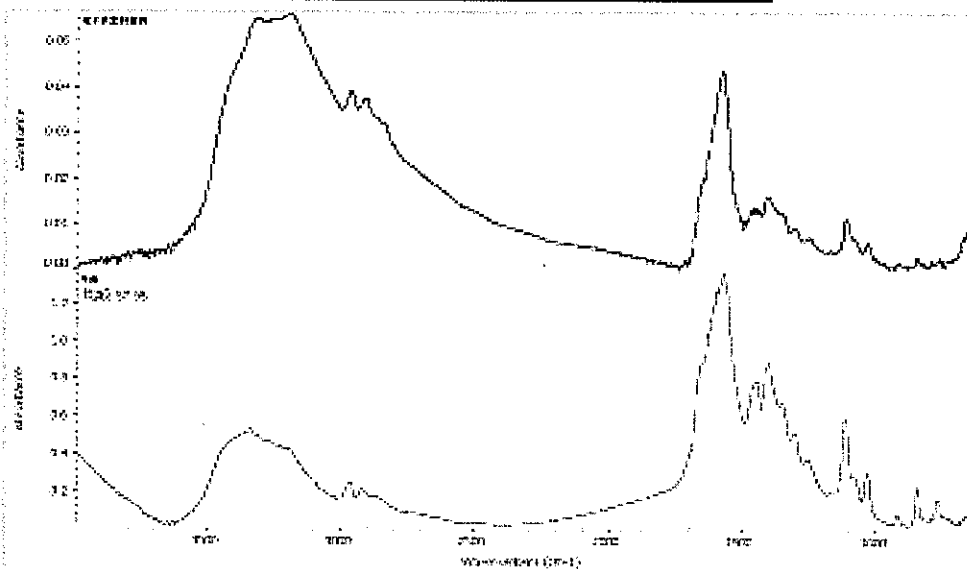
別紙1-3

SEM/EDX分析結果:NG位置にClが含まれている。また、結晶体が並んでいるような状態である。
FT-IR分析結果、汗の成分と類似している。

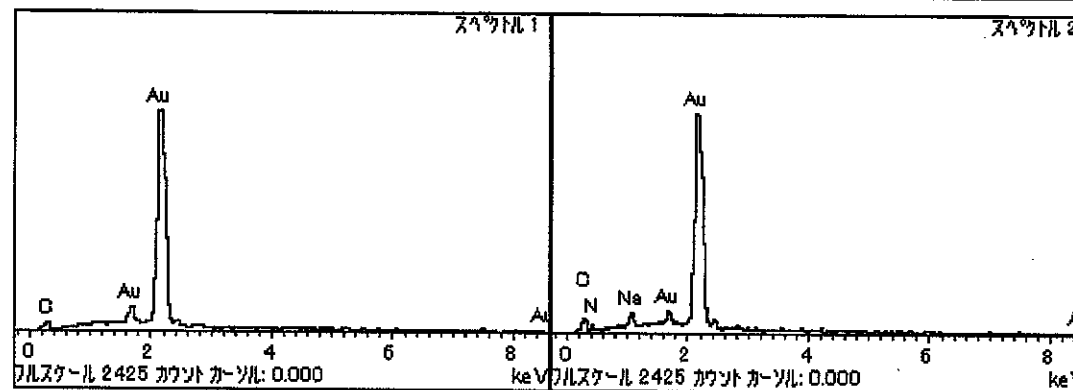
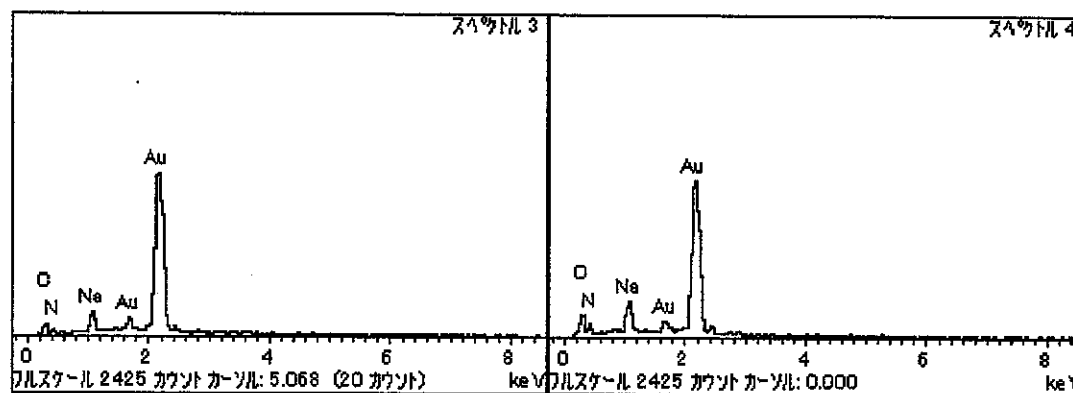
別紙3-2 分析結果1 10624ZQ SU280611-020D1-024 リール外周部の異物付着 成分分析結果

異物部から Na(ナトリウム)、N(窒素)が検出された。

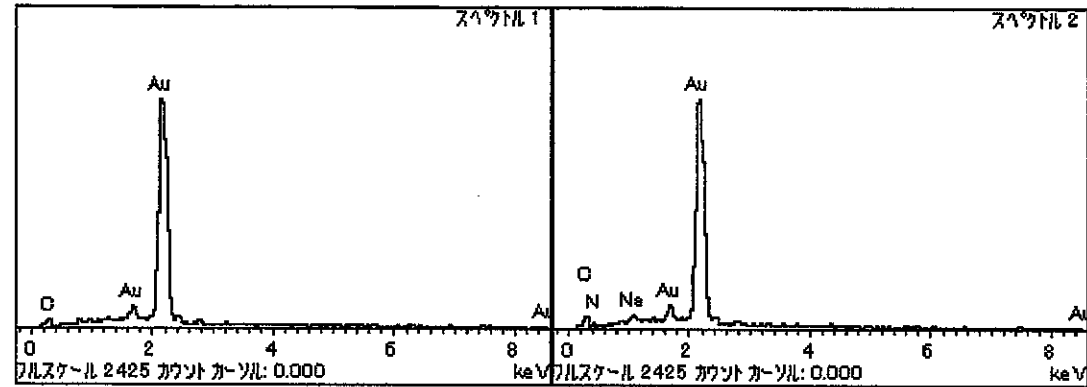
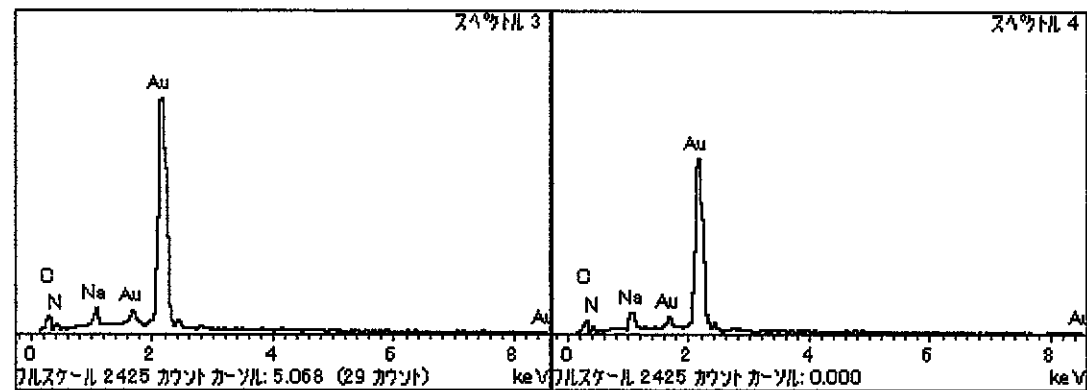
別紙3-4 分析結果2 10624ZQ SU280611-020D1-005 リール巻き芯の異物付着 成分分析結果

異物部から Na(ナトリウム)、N(窒素)が検出された。

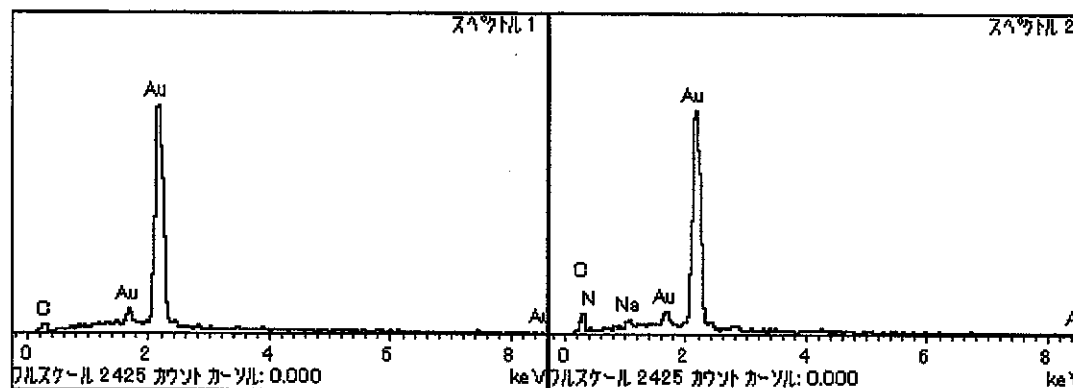
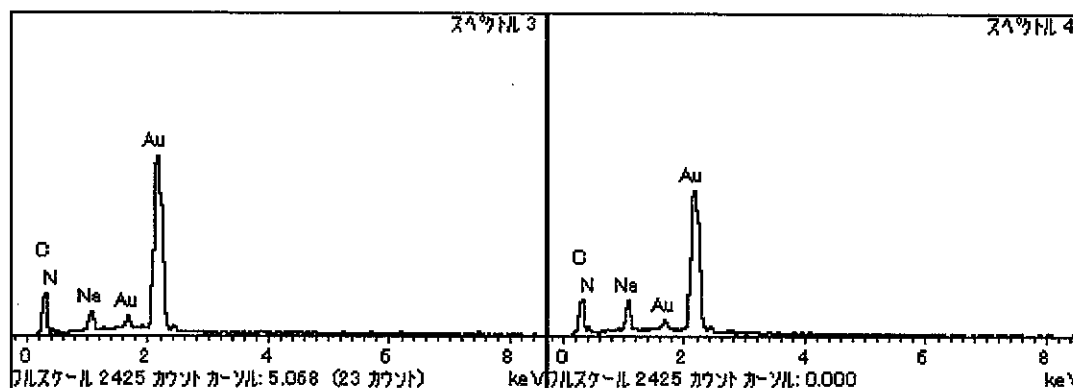
別紙3-5 分析結果3 10624ZQ SU280611-020D1-025 リール外周部の異物付着 成分分析結果

異物部から Na(ナトリウム)、N(窒素)が検出された。

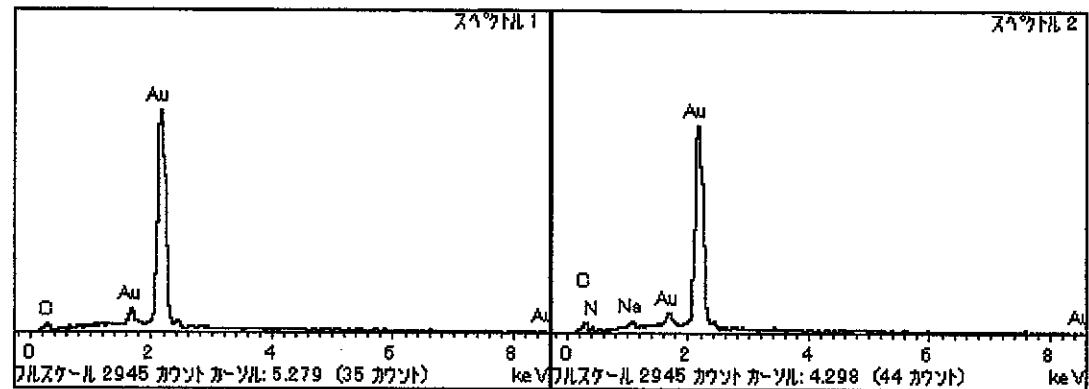
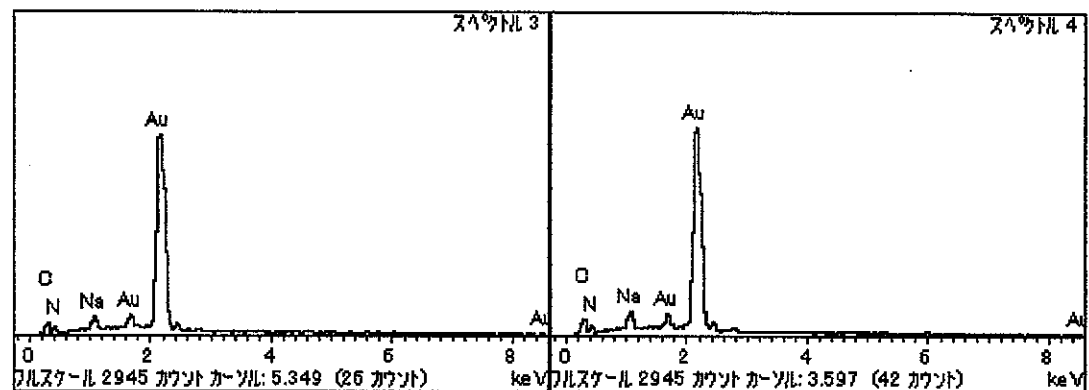
別紙3-7 分析結果4 10627ZQ SU290611-022D1-007 リール中間の異物付着 成分分析結果

異物部から Na(ナトリウム)、N(窒素)が検出された。

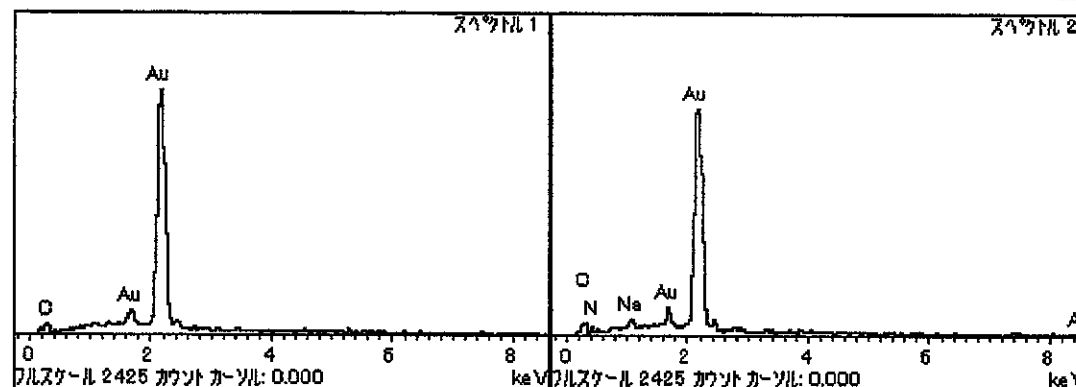
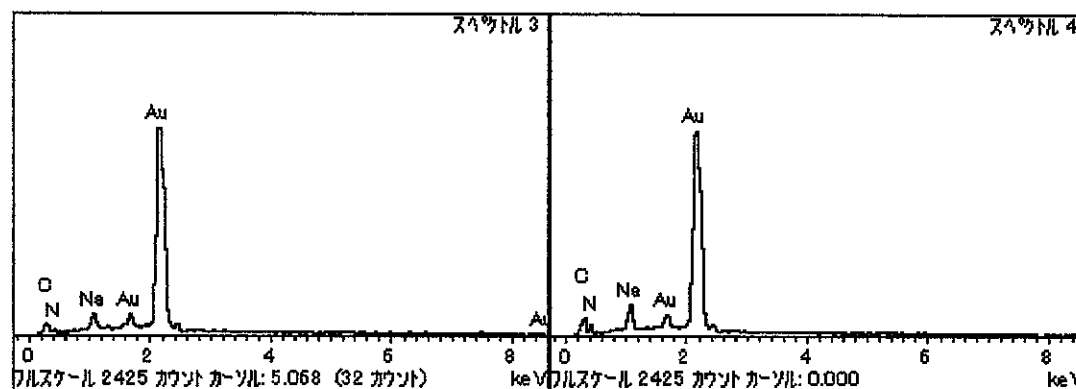
別紙3-8 分析結果5 10627ZQ SU290611-022D1-007 リール外周部の異物付着 成分分析結果

異物部から Na(ナトリウム)、N(窒素)が検出された。
