## 協力工場 不良品連絡書

仕様番号 415CFP-084-50F

品名 CONTACT A

# 不具合 ( 製品 ) 対策書

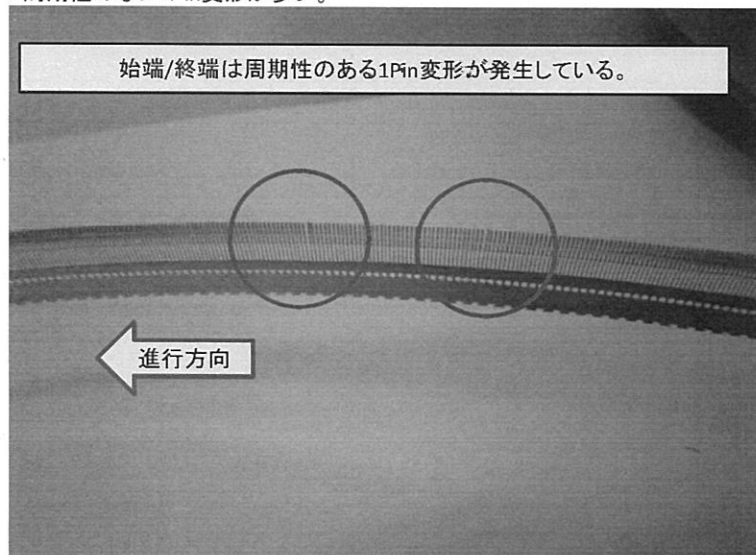
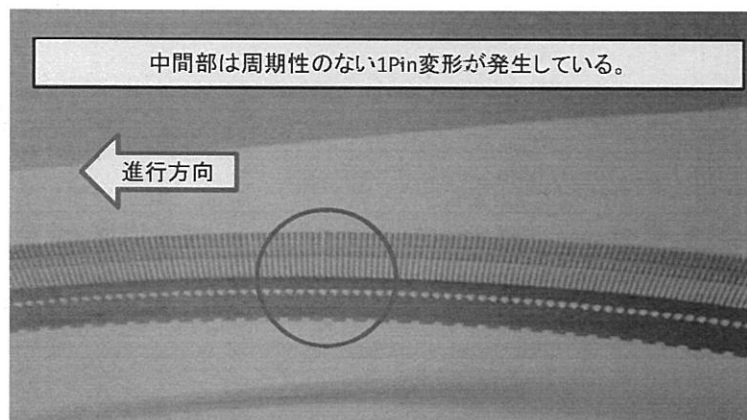
株式会社鈴木 様  
品名: CONTACT A 415CFP-084-50F  
ロットNo: 15.05.19.S1.G-0002  
製番: 1551766002  
G-0002

- ・G-0001と比較すると変形の発生頻度は少ない。
- ・変形は進行方向に対して後方に倒れている。
- ・周期性のない1Pin変形が多い。

G-0002はG-0001と比較すると変形の頻度は少ない。  
始端及び終端部周辺はG-0001と同様の周期性のある変形が発生していますが、

中間部では周期性のない1Pin変形が発生しています。  
変形箇所としては0001が約150箇所、0002が約50箇所程度発生しています。

変形しているPinの両側は変形しておらず、1Pinのみ変形しています。

何れも進行方向に対して後方、又はヌキ面側(リール内側)に倒れています。

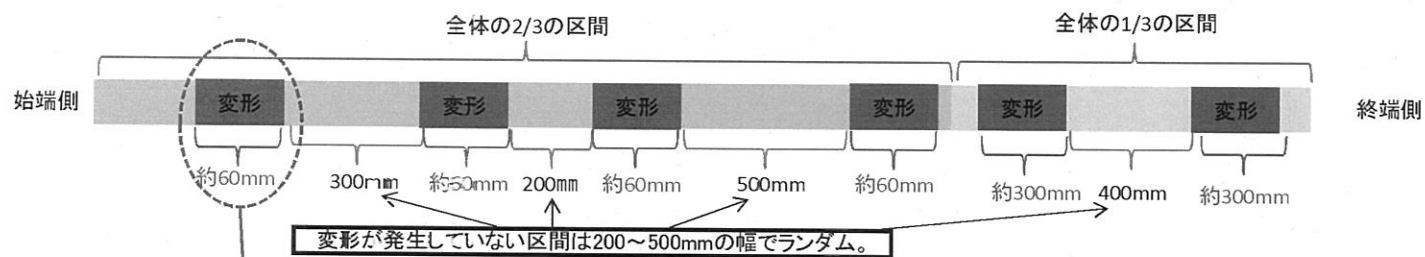
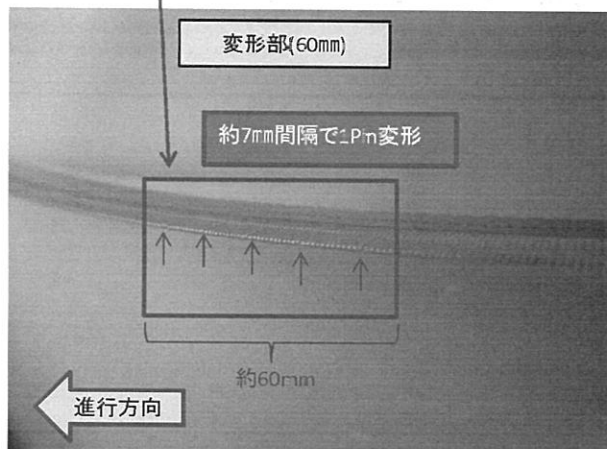
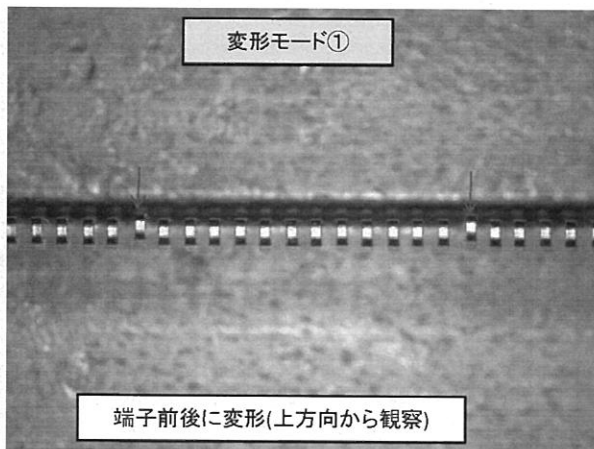
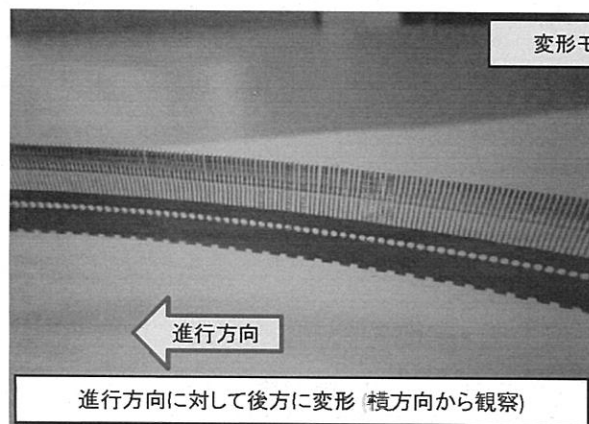
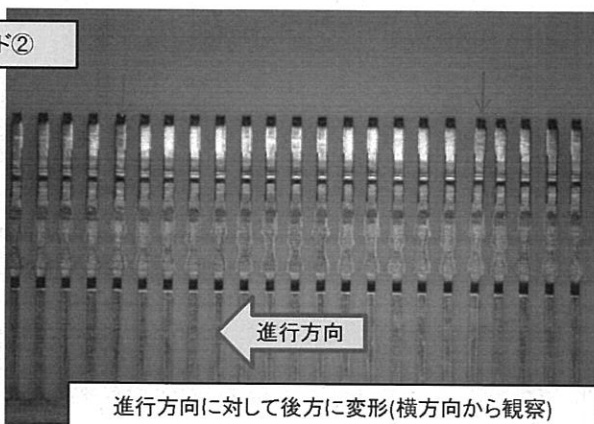
G-0001

今回の2RLに関して、G-0001は変形が多く発生していました。  
内容としては全体を通して周期性(約7mm間隔)のある1Pin変形が多い。

始端(リール内側)から2/3程度は約60mmの範囲に渡って、周期性(約7mm間隔)のある1Pin変形が多数発生していました。

周期性の範囲(約60mm)はランダムに発生しており、約200~500mm間隔となっています。

残り1/3程度については、周期性の範囲が約300mmに広がっていました。

変形は進行方向に対して後方またはスキ面(リール内側)に倒れています。
