## 品質異常改善通知書

不具合整理No. 47F-05-001

仕様番号 71 5858 999 X21 XXX S (5858プラグ CT)  
品名 5858 PLUG CONT (H=0.8)  
ロットNo 160315.2.1.0008A/B  
対象数量 2,000,000  
不具合内容及確認内容

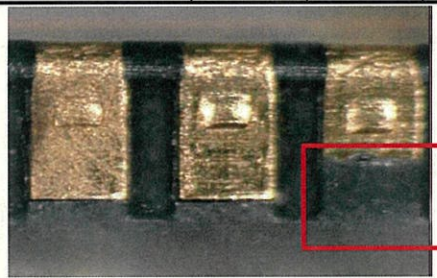
A側コンタクトに変形があり、成形時に樹脂遣い上がりが発生

生産12人中 5名に見つかりました。

不具合発生日：16年3月15日

金型番号：P6368

対策後、16.03.31.2L.0007~16.04.02.2L.0023A  
の合計5ロットにおいて同不具合なしの為、有効性  
ありと判断します。
