協力工場 不良品連絡書

品名 U.FL-LP-088 LPシェル

株式会社鈴木 御中 品質保証課 片山 様	図番:135534-9-11 品名:U.FL-LP-088 LPシェル Agめっき剥がれについて	発行年月日		2018.8.10
		株式会社 ミツ矢 米沢工場		
		承認	合議	作成

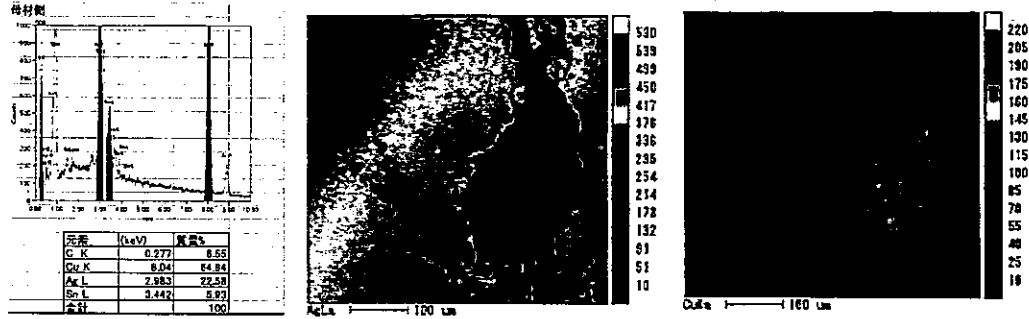
4-①EDS分析結果見解

ヒロセ様の分析結果を確認させて頂きました。その結果に対しての弊社見解としまして、分析結果としては弊社と一致しており、剥離している母材側からも少量ながらAgが検出されております。また、素材がリン青銅であるため、検出されたCuについては、Ag通常部より母材側剥がれ部のAgが膜厚的に薄いため、素材側のCuピークを拾い、検出されたものと考えます。

また、Ag-Cu間の剥離である場合、母材側剥離部からはAgの検出が無いものと考えます。母材側剥がれ部のCuピークを見ても、赤色ではなく黄色であるため、Cu以外の元素が析出していることが確認出来ます。

上記分析結果は全て母材側剥離部の分析結果であり、左図から弊社EDS、ヒロセ様Ag分析、ヒロセ様Cu分析の結果であります。母材側からAgが検出されており、Cuのみではないことが確認出来ます。

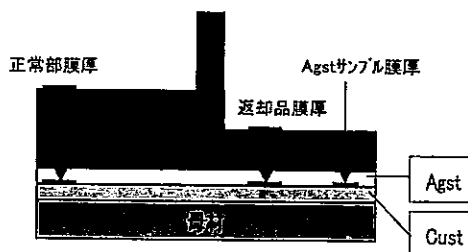
4-③各層の膜厚

左記膜厚測定結果から、返却品(異常品)母材側剥離部のAg膜厚がAgst膜厚よりも厚いことが確認されました。この結果から、剥がれ部についてもAgまで析出しており、Ag-Agst間の剥離ではないことが確認されました。

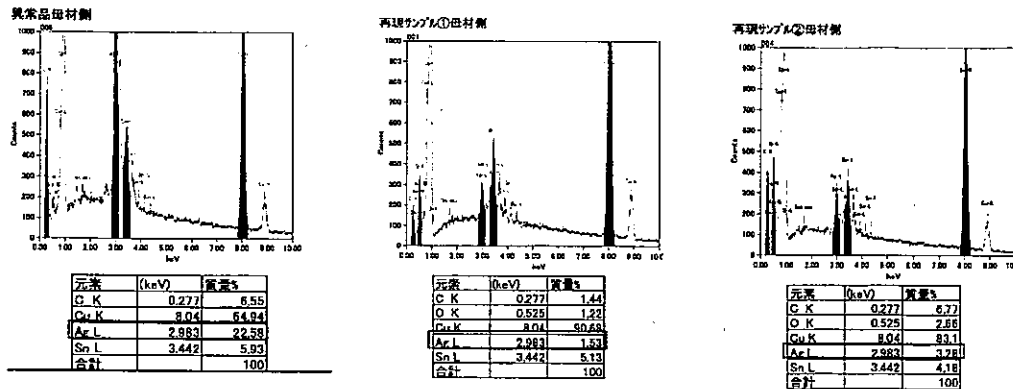
4-④.Ag-Agst間の密着不良再現試験

(目的)AgstとAgの間で剥離が発生しているのかを、再現品と不良サンプルのEDS分析で比較しました。

(方法)弊社にてAgstとAgめっきの間を意図的に酸化させ、Ag-Agst間での密着不良サンプルを作成致しました。

(結果)返却品Ag約20%⇒再現サンプルAg1〜3%。再現品はAgが少なく本モードと一致しないため、層間剥離でないことが証明出来ました。

上記4-①〜④の調査結果から、めっき層間ではなく、Agめっき層内での剥離であることが分かりました。
