不具合管理No. 43F-8-022

協力工場 不良品連絡書

図番 503546-8008
品名 0.4 B-TO-B CONN H=0.7HI-RETENTION REC NAIL
ロットNo プレス 11.08.10.1Q.072 (めっき 10812TA74-23)
発生日 2011年8月29日
不良数量 12,000
不良率 -

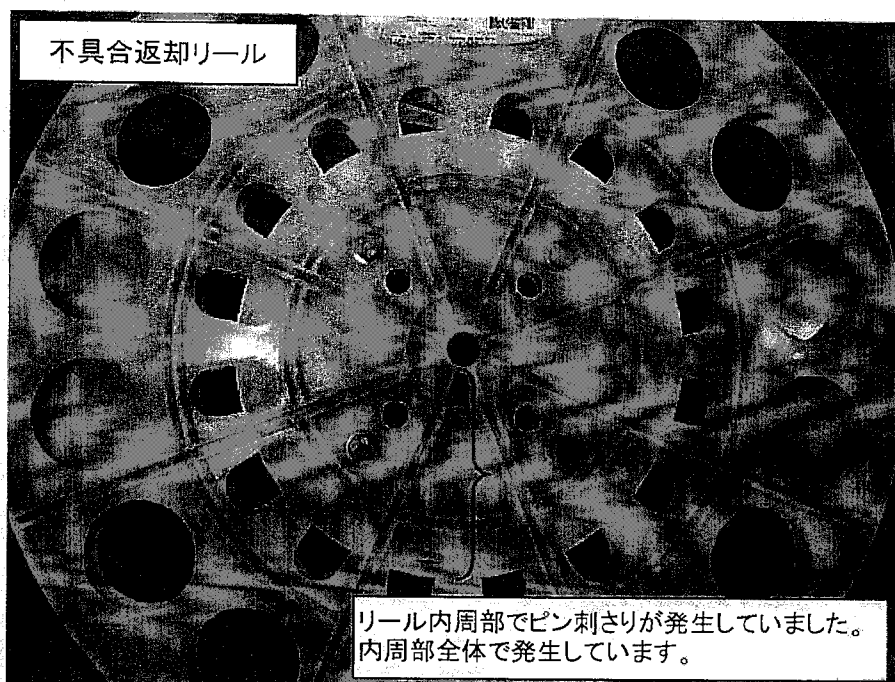
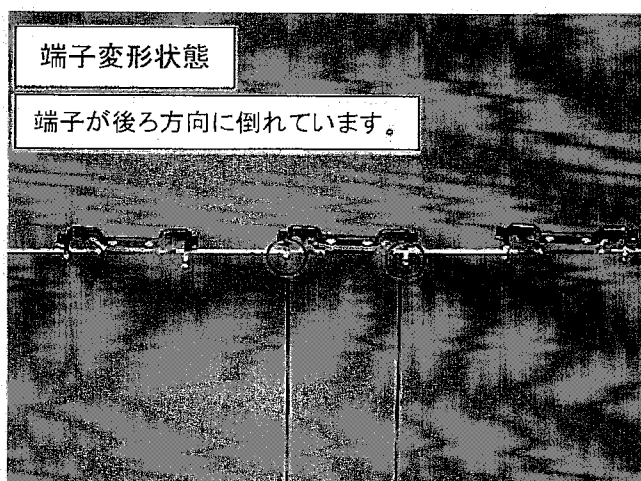
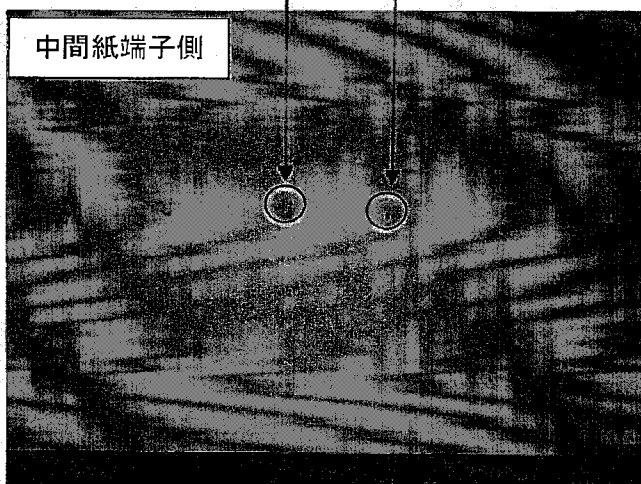
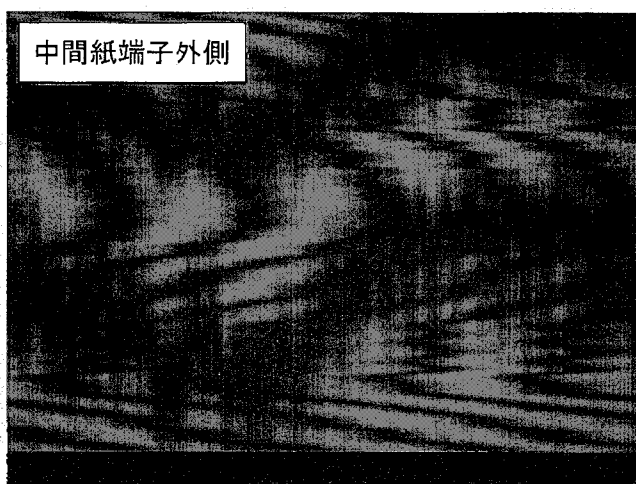
503546-8008不具合品の状態

内容
端子変形
端子が倒れたように変形しており、層間紙にささっている。巻き状態がわるいと考えられます。

ナゲザビ-2 巻き取りは中間紐のテンションを一定にして行っているが巻き始めではリール内周は外周より巻込み量が少なかったために偶発的に製品とともに内側に強く巻かれてしまった。	ナゲザビ-2 リールに巻かれているときには発見できなかった。		
ナゲザビ-3 中間紐のテンション管理が不十分であった。	ナゲザビ-3 出荷時に巻き込みは確認しているが巻きが強すぎることで分からなかった。		
ナゲザビ-4 リール内外周の径の違いによる巻き取りテンションへの影響まで考慮しないでテンションの設定をしていたため。	ナゲザビ-4 製品が中間紐よりはみ出していなかったことやずれていなかったことで正常に巻かれていると思った。		
ナゲザビ-5 巻き取り時に異常がなくリールから製品を引き出したときにしか分からないため。	ナゲザビ-5 巻き取り時に異常がなくリールから製品を引き出したときにしか分からないため。		
FMEAの見直し; □要 □不要 品質指示			
起取部門に於ける不適合品の処置			
□全数検査 □選別 □検査 □返却 □再加工程度: □手直し □特保 □保留(処置)			
□検出検査 [発行日:] 年 月 日	指図No.	最終判定:	
□特保申請書発行 [発行日:] 年 月 日	発行番号:	完了日:	
□至急品質問題水平度関係報告 [発行日:] 年 月 日	発行番号:	認可日:	
□至急管理異議発行 [発行日:] 年 月 日	発行番号:

巻きの状態が強かったために端子突起部分が中間紙に刺さって変形を発生させていました。

⑥発生防止対策（発生しないためにどうしたか？）		⑦流出防止対策（流出しないためにどうしたか？）	
<p>・中間紙のテンション管理条件を見直しました。 従来：中間紙への張り 350g → 変更 300g （2011/8/29改訂済み）</p> <p>・今回の事例を基に中間紙のテンション条件見直しを含めて作業者に教育を行います。（2011/9/2まで実施）</p>		<p>・発生防止対策を遵守するとともに従来から実施しています 出荷前確認を徹底致します。</p> <p>・巻き取り時に巻き乱れや巻き絡まり等の状況が発生した場合、 中間紙へのピン刺さりがないか確認して巻きなおし等の処置 を行います。</p>	
<p>【実施予定日】 年 月 日 上記に明記</p> <p>【実施日】 年 月 日</p>		<p>【実施予定日】 年 月 日</p> <p>【実施日】 2011 年 8 月 29 日</p>	
<p>水原田・対策が決定した段階で抽印 発生部門に原紙を返却。 水原田部門が協力会社の場合のみ ※印編を使用。</p>		<p>原因/対策</p>	
<p>原因/対策</p>		<p>配属部門</p>	
<p>作成者</p>		<p>部門長</p>	
<p>品質管理</p>		<p>工場長</p>	
<p>11.8.29</p>		<p>11.8.29</p>	
<p>下村</p>		<p>下村</p>	
<p>部門名</p>		<p>発生原因及び予防処置に係わる要素事項</p>	
<p>監視番号</p>		<p>監視番号</p>	
<p>※対策効果の確認（実施状況及び有効性）</p>			
<p>1.標準品の改訂が行われたか？ <input checked="" type="checkbox"/> 必要（文書名：加工条件表503546-8008 改訂日：2011年8月29日） <input type="checkbox"/> 不要</p>			
<p>2.起因部門は不良品が及ぼす影響度を測り、水平展開を実施 <input checked="" type="checkbox"/> 必要 <input type="checkbox"/> 不要</p>

改訂箇所 →【間紙に乗せる重り】300 g
