# 工程異常発生報告書

管理番号: 2018K-002

## GDA3 トリガー部先端打痕不具合報告書

図番 57-110-470-04  
品名 GDA3 コンタクト  
プレスロットNo. 17. 08. 21. 1. W. 003

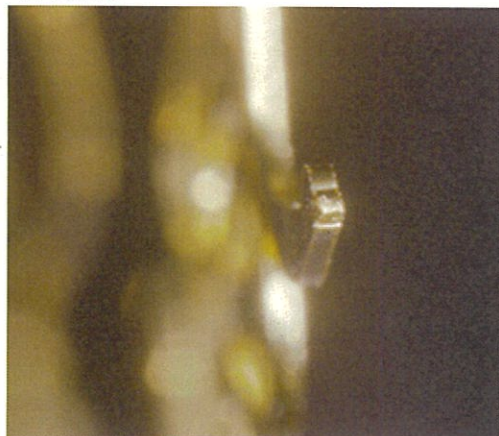
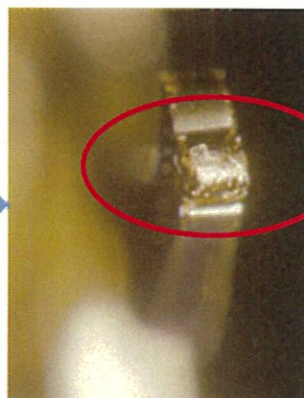
### 【写真】

不具合内容 打痕

発生状況 貴社組立加工区様（カミハヤシオオネダ様）にて、トリガー部先端の打痕が検出されました。

返却頂いたサンプルを確認の結果、貴社ご指摘の打痕（削れ）を確認しました。また、削れにより、下地 Ag が露出しておりました。

キープサンプル確認の結果、リール#003 にて貴社ご指摘の打痕（削れ）が発見されました。

弊社検査工程への対策として当該不具合に関して「外観検査指導書」に落とし込み、検査員に注意喚起致します。（5/11 迄）

弊社内調査を行いました、原因の特定までは至りませんでした。可能性のある発生原因として、巻き取り時の浮き上がりによるリールへの擦れが考えられるため、継続して調査を行います。  
尚、暫定対策として次回着工時より巻きテンションを弱める方向で再調整致します。

御社へ提出させて頂いてるサンプルからも発見されているため、検査時に洩れてしまった可能性が考えられます。そのため、作業員への教育、及び検査作業手順書の再作成を行います。(5/11迄)  
また、次回着工時より5ロット、バックアップとして全数検査を行います。
