品質異常改善通知書		不具合整理No. 43F-7-028	
下記の製品は得意先検査の結果、不合格となりました。 再発防止の為対策を記入の上、指定回答日までに原本を回付して下さい。		生産 2 課 2 G	生産担当
指定回答日：2011年 8 月 11 日		発行日：2011年 7 月 28 日	承認 確認 担当
品質保証課記入	図番 502346-0099	生産担当：2011年 8 月 4 日迄

品名 0.3 FPC CONN. H=1.1 ODD TERMINAL	検査担当：2011年 8 月 8 日迄	
	ロットNo 11.06.11.1/A. K001-002	業務担当：2011年 8 月 11 日迄	
	対象数量 1,800,000		
	クレーム内容及び確認内容 SMT（半田付け面）の抜きが ダレ面とバリ面とで大きな傾きが発生している。 客先（大連工場）にて実装不具合が発生。		
写真・図

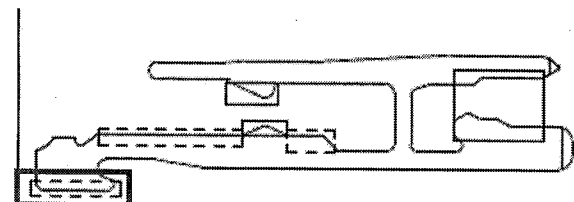
こっちから見てる

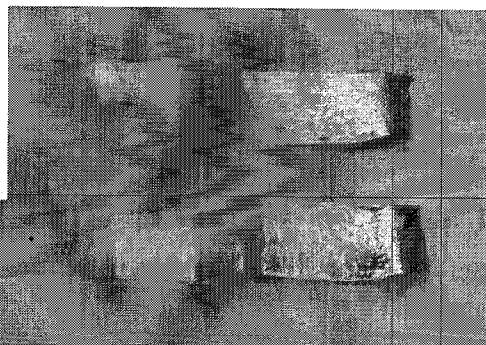
← 検定時?

← 現在
NG連絡

MXJよりの情報

説明: 端子のテール位置(上記赤囲み箇所)に写真一のような段差があります。

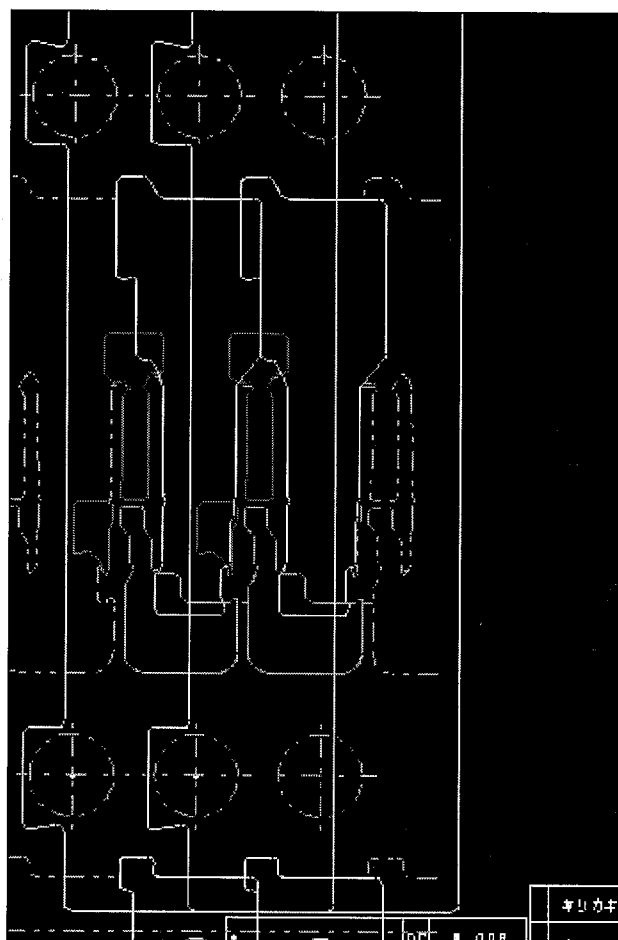
こっちは外形抜きでSMT部を切っているため
異常な設定になっていない可能性が高いが
こちらも、0.01以下にする。

SMT部はほぼ100%ハンダ付け面となり
平坦度が求められる。(0.01以下が常識かな)
項目になくても感じてほしいところです

センダンと破断の差
を0.01以下へ

7/27より社内管理へ追加の動きあり0.01以上ある場合即修正してください。(修正、確認済)
