不具合管理No. 43F-9-006

協力工場 不良品連絡書

件名:503451-1209 異物付着 現品調査の件について

図 番	503451-1209
品 名	HI-FIX COAX 1.2GHZ OUTER
仕 様	Ni1-3 μ m+PdNi0.3-0.5 μ m(5.45MM)+Au0.5-0.7 μ m(5.45MM)+Sn1-3 μ m(6.65MM)+S3(スイウセイ)
数 量	13.28%=17(不良数)/128(使用数) 9.63%=67(不良数)/696(使用数)
めっきロットNo.	10624ZQ(SU280611-020D1-024,025,027,039,040)、10627ZQ(SU280611-022D1-041-046,SU290611-022D1-001-002,007-014)
プレスロットNo.	11.06.21.1G-24,25,27,39,40、11.06.22.1G-41-46,49-50,55-62
I 状 況	<p>対象製品において、端子先端部に異物が付着しているのご指摘があり、現品の返却に伴い、現品の調査依頼を受けました。</p> <p>異物付着は4モードあるとの情報です。</p> <p>(1)花状の異物 (別紙1-1) 検出成分:C, N, Na</p> <p>(2)乾きシミ (別紙1-2) 検出成分:C, Na</p> <p>(3)シミ (別紙1-3) 検出成分:C, O, Na, Cl, K, Ca</p> <p>(4)黒点 (別紙1-4) 検出成分:Sn</p>
II 調 査	<p>1 返却ロットの確認(別紙2)</p> <p>返却ロット 10624ZQが7RL、10627ZQが13RL 合計20RLの返却頂きました。</p> <p>2 返却状態の確認</p> <p>返却状態を確認した結果、20RL中、11RLが使用途中のリールでした。</p> <p>また、荷姿状態を確認した結果、20RL全て、ビニール袋から開梱された状態での返却でした。</p> <p>3 返却現品の確認(別紙2)</p> <p>(1)使用途中である「10624ZQ SU280611-020D1-024」を再検した結果、リール外周に端子先端の異物付着が2pin発生しておりました。</p> <p>(2)使用途中である「10624ZQ SU280611-020D1-025」を再検した結果、リール全体的に端子先端の異物付着が発生しておりました。</p> <p>(3)開梱され未使用である「10627ZQ SU290611-022D1-007」を再検した結果、リール外周から中間にかけて端子先端の異物付着が発生しておりました。</p> <p>4 異物付着の調査(別紙3)</p> <p>調査3(1)(2)(3)の3リールから採取した異物付着

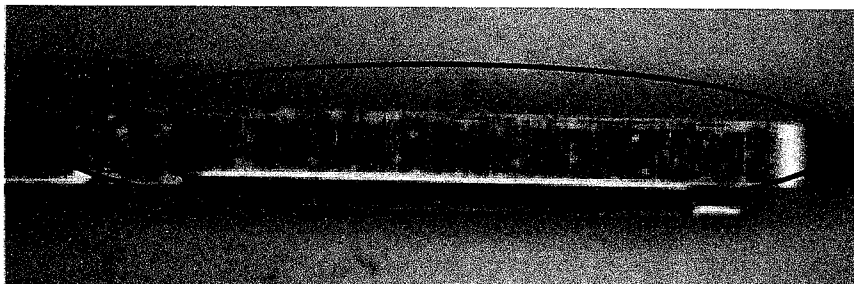
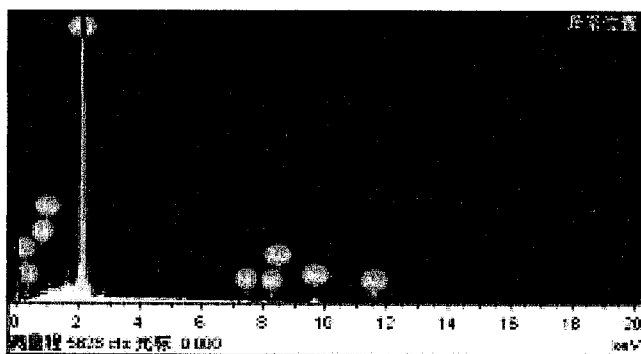
別紙1-1

SEM/EDX分析結果:不良発生箇所にはN、Naが含まれている。FT-IR分析結果、類似異物は無し。

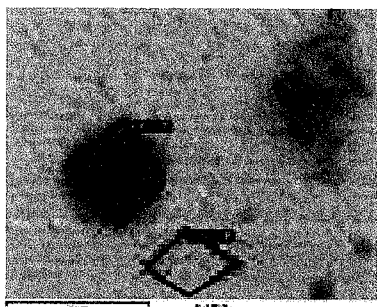
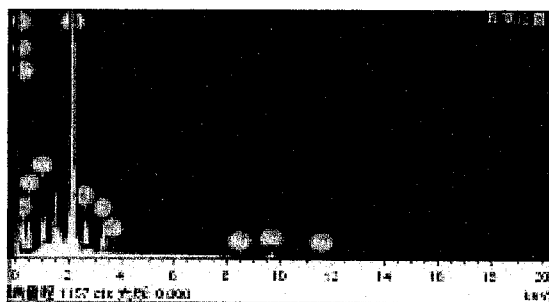
別紙1-3

SEM/EDX分析結果:NG位置にClが含まれている。また、結晶体が並んでいるような状態である。
FT-IR分析結果、汗の成分と類似している。

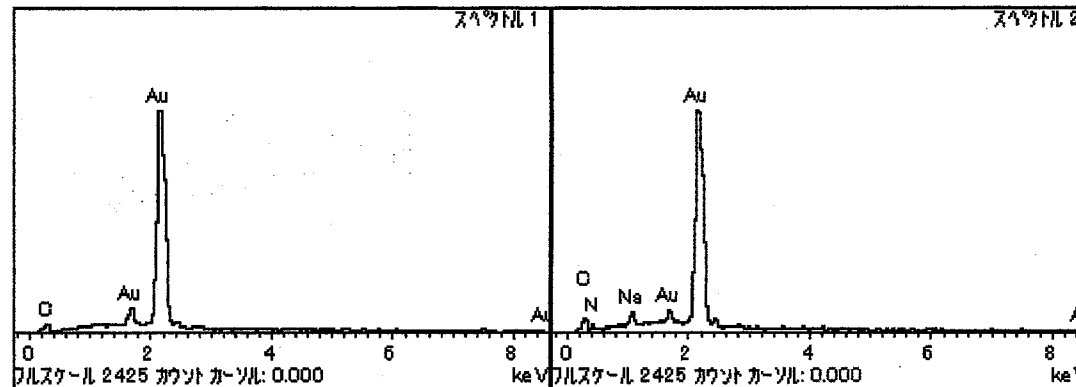
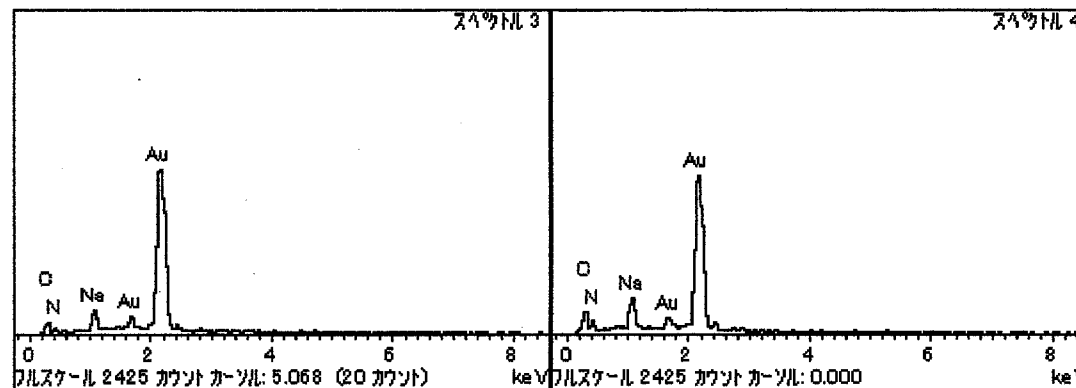
別紙3-2 分析結果1 10624ZQ SU280611-020D1-024 リール外周部の異物付着 成分分析結果

異物部から Na(ナトリウム)、N(窒素)が検出された。

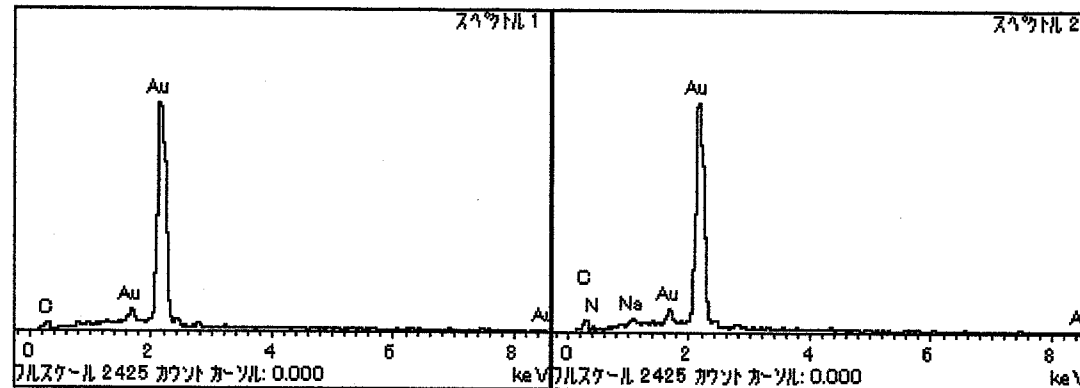
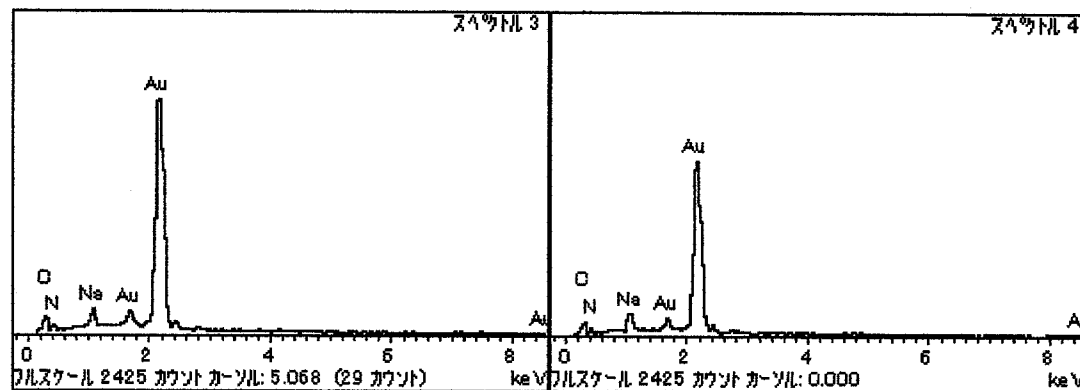
別紙3-4 分析結果2 10624ZQ SU280611-020D1-005 リール巻き芯の異物付着 成分分析結果

異物部から Na(ナトリウム)、N(窒素)が検出された。

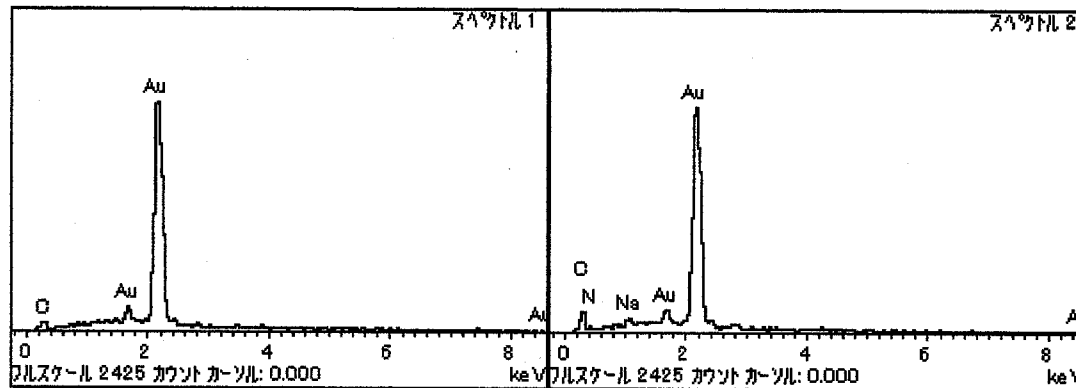
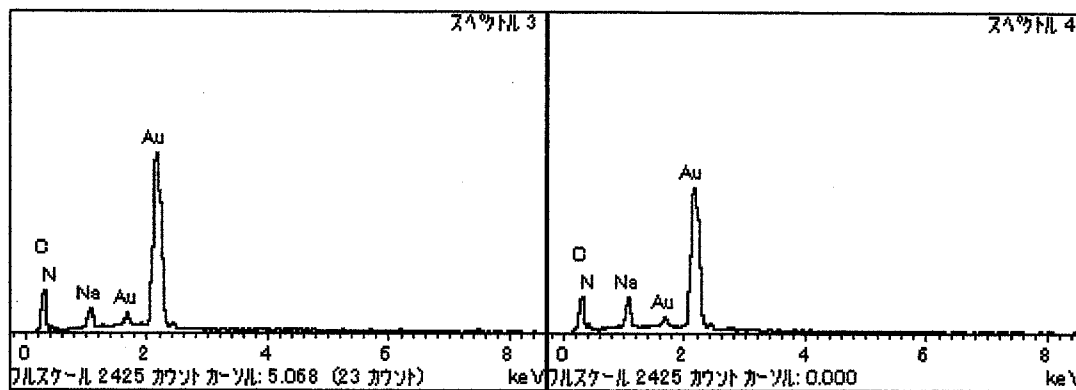
別紙 3-5 分析結果 3 10624ZQ SU280611-020D1-025 リール外周部の異物付着 成分分析結果

異物部から Na(ナトリウム)、N(窒素)が検出された。

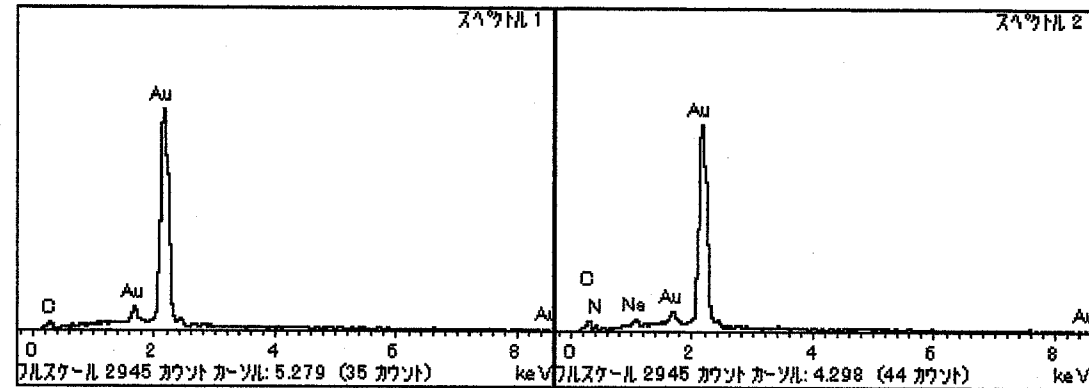
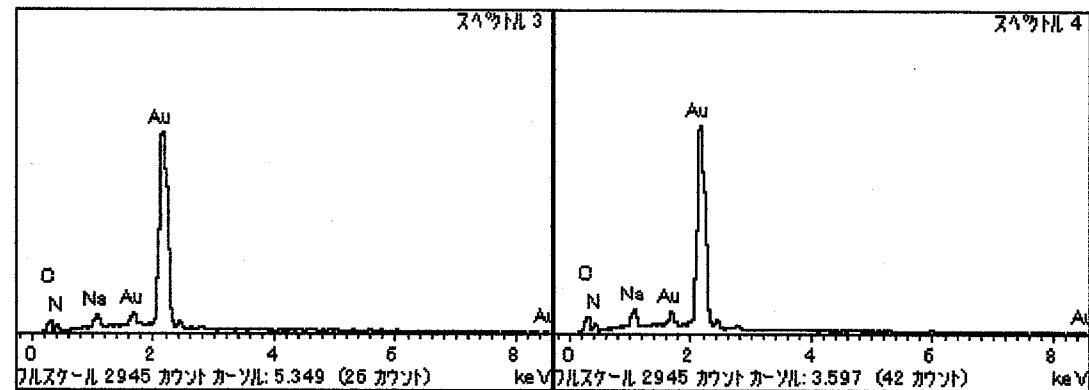
別紙3-7 分析結果4 10627ZQ SU290611-022D1-007 リール中間の異物付着 成分分析結果

異物部から Na(ナトリウム)、N(窒素)が検出された。

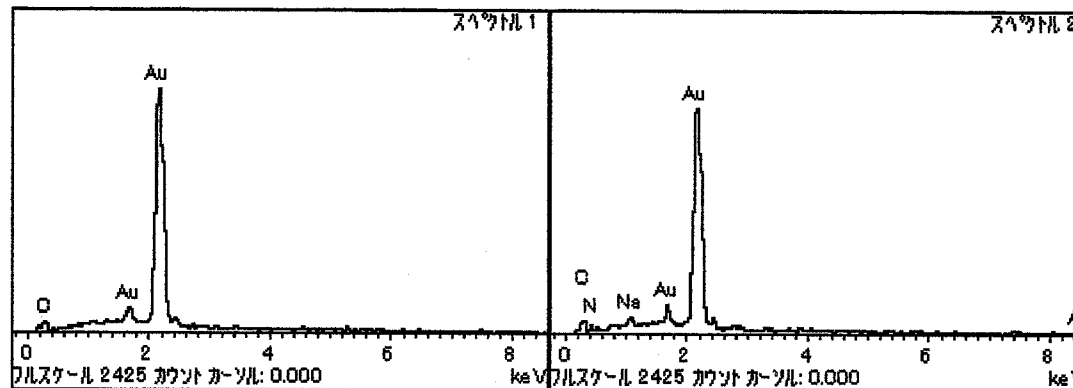
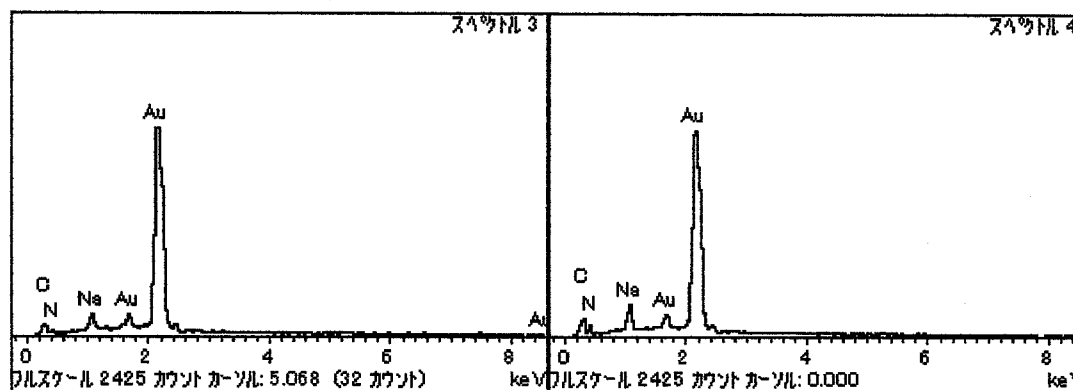
別紙3-8 分析結果5 10627ZQ SU290611-022D1-007 リール外周部の異物付着 成分分析結果

異物部から Na(ナトリウム)、N(窒素)が検出された。
