品質異常改善通知書

不具合整理No. 47K-11-001

仕様番号 415CPB-097-52F (PB4H H1.53CT)

品名 PB-4H (0.4MMB-B) H=1.5 PLUG CONTACT

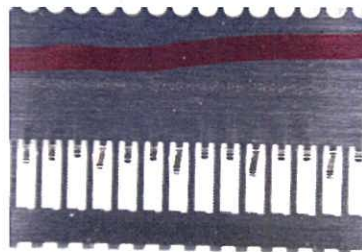
写真・図

A側プロテクター変形

外周からおよそ80,000ピンのところで発見。発生無し

3pin中1pin プロテクター変形がリール内で14所発生。

リール内を確認したが、プロテクター変形は無く突発的な発生とわかる。

画像での検出も無い為、めっき加工後の発生とわかる

また、3pin中1pinの変形はめっき工程で発生

画像通り端子先端部に接触したか、リールの取扱いが正しいか、MD生産中に端子に接触した等、無いでしょうか？

今回の通知に基づいて、外觀検査をしていきます。
