## 品質異常改善通知書

不具合整理No. 46F-03-006

仕様番号 167496-3-11  
品名 GT36-1.6-2.9SCF ガイト  
ロットNo 1-0080  
対象数量 3,050  
不具合内容及び確認内容

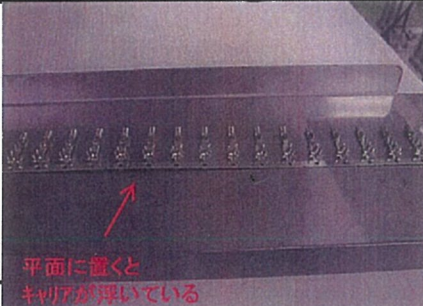
写真・図

キャリア歪み有  
(組立メーカーの情報ですと、巻き出しより10ピン～50ピンまでの間に有と連絡)

11-12 落下による変形と思われる。  
外周 50PIN 以後 全数検査していたが  
変形あり。

ピロヒ起因  
当社原因無し。

対策後 1,0099 ~ 1,0107 の 515 ロットにおいて、  
同不具合が無く、有効性有りとして判断致し、  
予防処置 要、不要
