株式会社 鈴木 御中

PMMR8638-51 Auめっき未着発生報告

2018/07/27

大和電機工業(株) 松本事業所
品質技術保証チーム

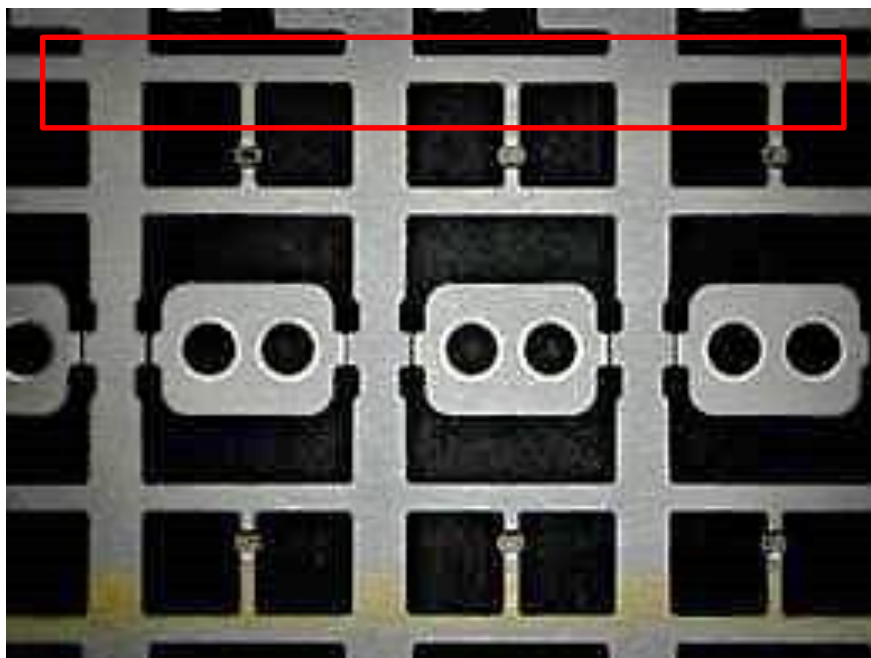
【不具合写真】

機種 : PMMR8638-51
対象 : 18.06.27.7.0001, 0003-0005[18G05-01,03~05(A-1)]
内容 : 製品部にAuめっき未着が発生している。
頻度 : 対象は1リールにて検出されている。

製品部にAuめっきがされていない箇所が発生している。

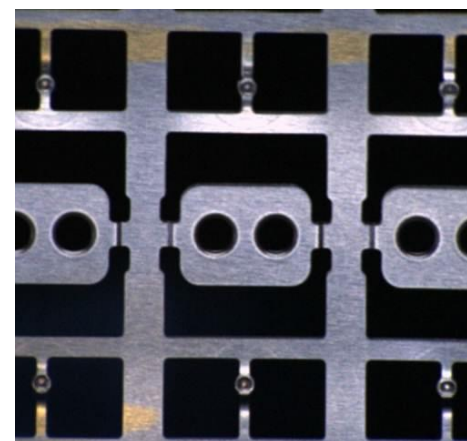
加工日	素材Lot No.	めっきLot No.	発生有無	発生箇所
7月5日	18.06.27.7.0001	18G05-01	発生無し	
	18.06.27.7.0003	18G05-03	発生無し	
	18.06.27.7.0004	18G05-04	発生有	めっき巻き終りから0.6mの位置より約40m迄発生
	18.06.27.7.0005	18G05-05	発生無し

- ①インライン画像検査のNG画像を確認した結果、4リール目の巻き終りに未着が発生しておりました。発生は巻き終り0.6mの箇所から約40m(中間の切れ目から約5m)まで発生しております。
- ②その他のリールに未着発生はございませんでした。

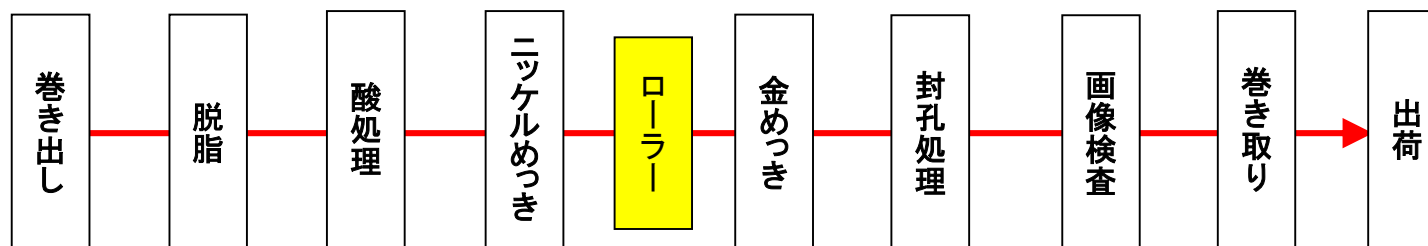
工程フロー

金めっき前の黄色のローラーを調整していました。

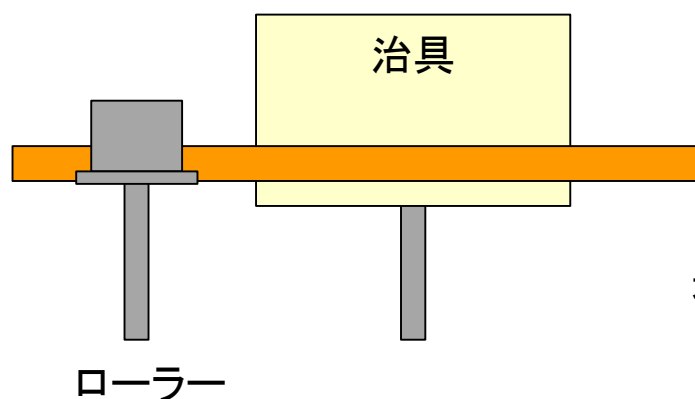
【正常時】

ローラー調整時のパスラインずれ・治具外れ(ずれ)

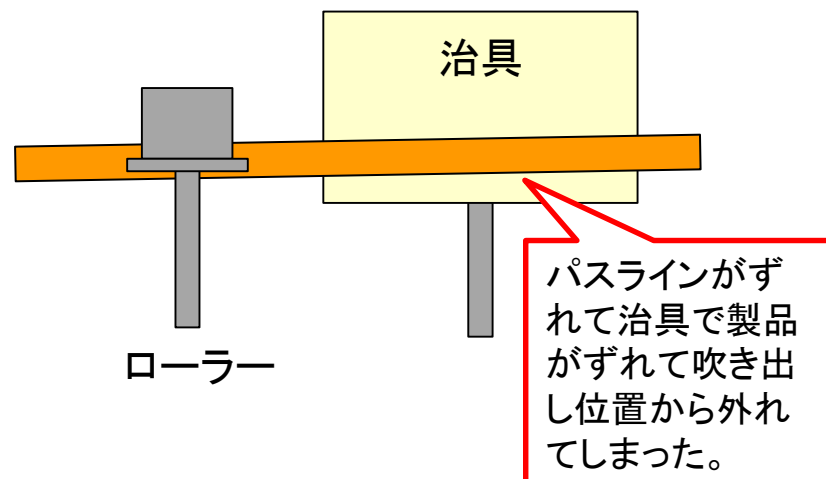
【不具合発生時】

ローラー潜りによる変形が発生してローラー調整を実施した際に、パスラインのずれが生じて製品が治具から外れてしまったが、調整時・調整後のパスライン確認が指示出来ておらず、不適合品として処置が出来ませんでした。

- ①ローラーを調整する際はパスラインのずれと前後の処理槽での治具外れ等に注意し、調整中に確認行い、調整終了後も前後の処理槽で治具外れがないか確認を行う事とし、標準書に追記して指導徹底致しました。(2018年7月26日実施済)
- ②前後処理槽の確認で治具外れ等の異常を検出した場合は「異常通知書」発行し、不適合品として関係各部門で協議して処置を行っていきます。(2018年7月26日～)
