品質異常改善通知書

不具合整理No. 47F-11-012

仕様番号 167455-7-01

品名 GT25-P-H (B1) タン

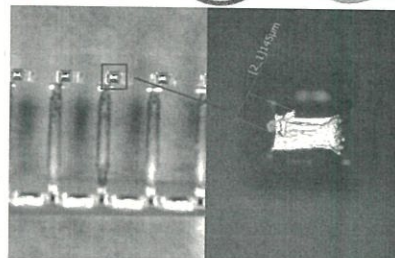
写真・図

端子先端バリ

面打ちではみ出しが因にガイドプレートに接触し
バリが発生した可能性がある。

ダウ +3 ~ +5 mm と接触し可能性あり。

ガイドプレート無から下で発見出来ませんでした。
発生率が低かったです。(17~12.5%)

ガイドプレートに先端が当たらない様
見直し。
また、面打ち形状も見直す。(技術課)

金型メンテナンス500cc外觀検査とし
効果の確認を行う。

今日の事例箇所を確認してから
外觀検査する。
