品質異常改善通知書

不具合整理No. 45F-05-004

仕様番号 F1783-47060 1-10

品名 546Wターミナル ストレート (10)

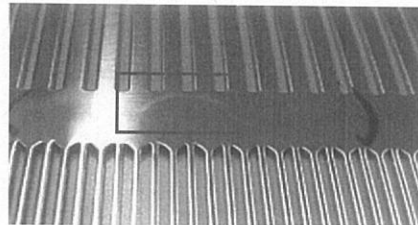
写真・図

リール外周より3mに打痕1ヶ所あり。

ダコ発生

リッター跡がくすいた。

油圧とSP面を押さえた。

油が多く、逃げられなかったと
思われる。

金型番号：P5526

上型にニードル加工する。
