整理No： 46F-12-015

## 協力工場 不良品連絡書

仕様番号	DDXRT-0.2GH-S1-LF
品名	DDXコネクタソケットゲダンコンタクト(AU)
金型番号	P4862
ロットNo	14.10.24.3..1272
連絡受理日	2014/12/22 15:48:52
対象数量	20,000

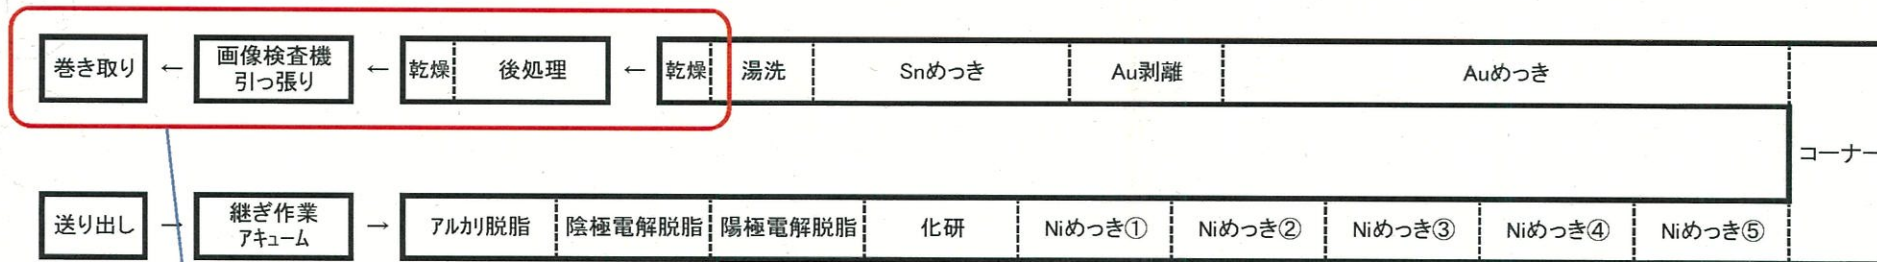
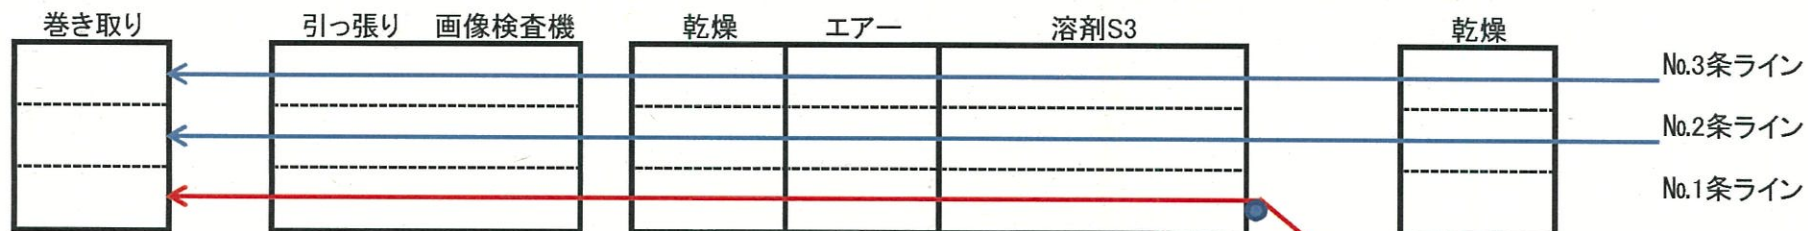
## めっき工程概要

対象ロットの工程フローは「3Gラインでめっき加工→巻き替え→3Hラインで溶剤S3処理(3Gラインと3Hラインを2回ラインを通して)」でした。  
溶剤S3処理工程(3Hライン)で製品を送り出す際は、ライン内にリールスタンドを置き製品をリールから引き出して、製品を後処理工程前からライン内に投入するという方法で行なっておりました(別紙1)。  
作業者に聞き取りした結果、上記の作業において端子が変形する可能性が最も高いとの証言が得られました。

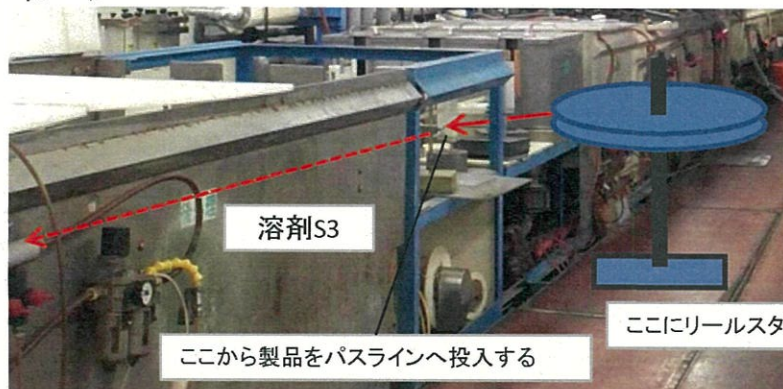
# 別紙1

溶剤S3処理工程の送り出し時、ライン内にリールスタンドを置いて製品をリールから引き出しており、その際の製品搬送が安定せずに、端子先端がリールの縁に接触して端子変形に至った可能性が考えられます。

ここから製品をパスラインへ投入する

ここにリールスタンドを置いて製品を引き出す

・リールスタンドを使って、リールをライン内に置き  
溶剤S3工程前から製品を引き出してパスラインに投入する

【恒久対策】  
水溶性S3処理工程への工程変更を申請し承認が得られましたら3Gラインで生産することを標準工程と致します。

次回生産時に管理者、スタッフが立ち会い、工程の不安定部を特定し、改善致します。
