協 力 工 場 不 良 品 連 絡 書	松代工業(株) 殿		発行日: 2017年09月26日			
			整理No: 49F-09-012			
	<b>協力工場 不良品連絡書</b>					
	再発防止のため対策を記入の上、指定回答日までに原本を提出して下さい。					
	指定回答日: 2017年10月02日		承認	調査	担当	
	仕様番号	415CPB-018-90F (4コウキ)

品名	0.8MMB-Bコネクタコンタクト (4コウキ)				
	金型番号	P6133				
	ロットNo	17.08.17-S4.Y.0054				
	連絡受理日	2017/09/26				
対象数量	100,000個					
協 力 工 場 不 良 品 連 絡 書	1. 確認内容		返却品の処置 (数量明記)			
	別紙添付「品質異常連絡に関する原因対策書」ご確認ください。		ご返却数量: 不明			
	2. 発生原因		4. 流出原因			
	別紙添付「品質異常連絡に関する原因対策書」ご確認ください。		別紙添付「品質異常連絡に関する原因対策書」ご確認ください。			
	3. 発生防止対策		5. 流出防止対策			
	別紙添付「品質異常連絡に関する原因対策書」ご確認ください。		別紙添付「品質異常連絡に関する原因対策書」ご確認ください。			
	実施日: 年 月 日		実施日: 年 月 日			
	在庫品仕掛品の確認		回答日: 2017年 10月 13日			
	在庫品 無し 仕掛品 無し		承認	調査	作成	
	標準類改訂 有・無 ( )		小林	長澤	長澤	
協 力 工 場 不 良 品 連 絡 書	確認	対策後 17.10.05-S4.C-0001-0024~17.12.08-S4.F-0026-0050 の計50ロットにおいて同不良品発生無しの為、有知(有)と判断致し可		承認	調査	確認者
				黒岩	和田	和田
				18.2.18 映次	18.2.16 哲夫	18.2.16 哲夫

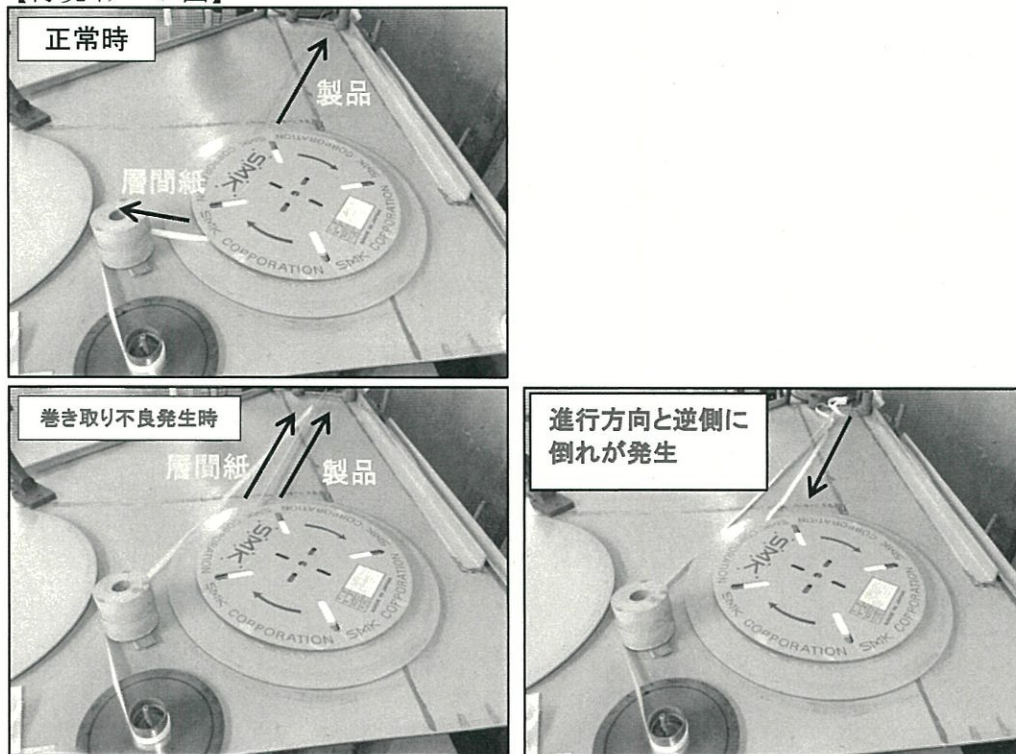
【再現イメージ図】

層間紙巻き取り不良のため層間紙と製品が噛み、引っ張られた層間紙に製品が引っ掛かり変形が発生してしまいました。同じ不具合が2度発生しました。

※層間紙巻き取り不良は、リールに層間紙が引っ掛かりうまく巻き出せなかった場合や、素材巻き乱れ等によって層間紙と製品が噛んでいた場合などに発生します。
