協 力 工 場 記 入	FCM(株) 殿		発行日 : 2015年02月20日									
			整理No : 46F-02-012									
	協力工場 不良品連絡書											
	再発防止のため対策を記入の上、指定回答日までに原本を提出して下さい。		<table border="1"> <tr> <th>承認</th> <th>調査</th> <th>担当</th> </tr> <tr> <td>近藤 2015/2/20 広司</td> <td></td> <td>近藤 2015/2/20 広司</td> </tr> </table>		承認	調査	担当	近藤 2015/2/20 広司		近藤 2015/2/20 広司		
	承認	調査	担当									
	近藤 2015/2/20 広司		近藤 2015/2/20 広司									
	指定回答日 : 2015年03月02日											
	仕様番号	70 5859 999 12X XXX S (5859-36プラグカナク)	不良内容 巻不良									
	品名	5859-36 PARTS PLUG ANCHOR PLATE (H=0.9)										
	金型番号	P6185										
ロットNo	15.02.03.1.N.0024											
連絡受理日	2015/02/20 14:32:18											
対象数量	22,400											
協 力 工 場 記 入	1. 確認内容 状態確認及び、工程履歴確認		返却品の処置 (数量明記) 巻き直し後画像検査 検査後数量 : 20,300

5859 プラグ金具 (36P・40P) 巻き不具合の件

5859 プラグ金具にて、巻き不具合(途中ツナギ部)が発生しているとの情報に対して調査結果を御報告致します。

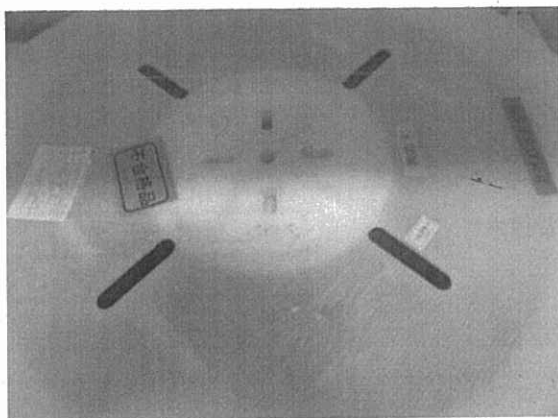
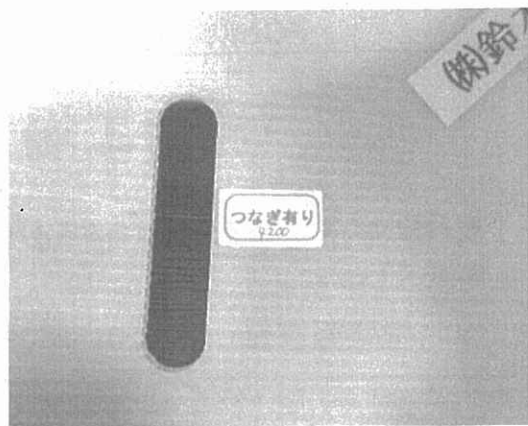
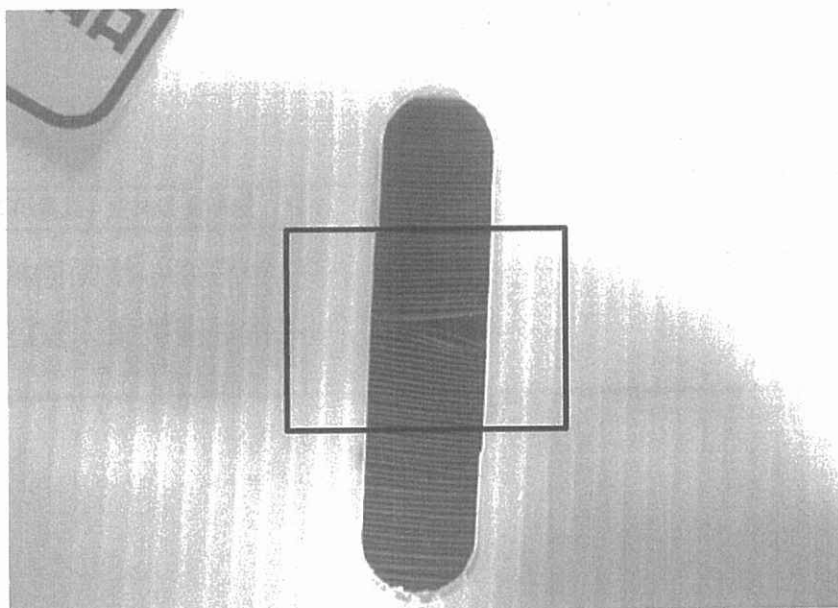
つなぎで発生

図	番-70 5859 999 12X XXX S (5859-367)
品	名-5859-36 PARTS PLUG ANCHOR PLATE
Q. T. Y-	20,000 CUT O . O 1
P. LOT. No.	-15. 02. 03. 1. N. 0024.
M. LOT. No.	$\frac{1}{2}$ 7-5A $\frac{2}{5}$ 24c
M. CO., LTD.	FCM (株) O

- ・巻取りテンションが弱い事で、輸送時の振動や揺れにより今回の様な不具合状態になったと考えられます。
⇒巻取り後の製品巻き状態は、検品時に確認している為、弊社発送時には発生は無いと思われませんが、輸送時に発生した可能性が高いです。

- ・巻き取りテンションをUPし、輸送時の振動等にも耐えられる巻き状態へ改善致します。
- ⇒暫定対策として、現状比で約5%UP致します。数ロット確認し、問題が無いようであれば、
して、設定値を標準化致します。

- ・最終巻取り後、リール前後左右に揺らし、巻き状態に変化が無いか確認後に梱包致します。
- ⇒輸送時の振動を想定しリールを揺らすことにより、巻き状態への影響を確認致します。
