圧着端子金型不具合対策報告書

金型製造部
後藤修一

製品名 : 1.2mmピッチ WtoBコネクタ ターミナル

図 番 : CTA1128-0350F

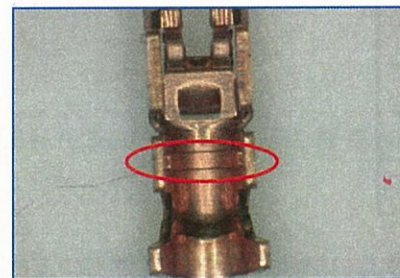
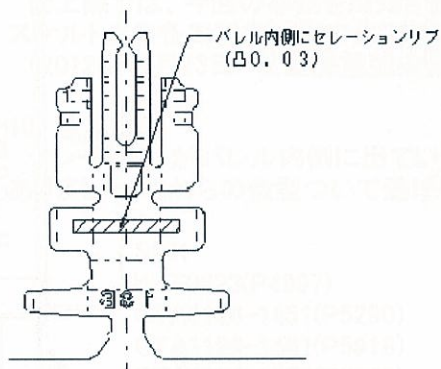
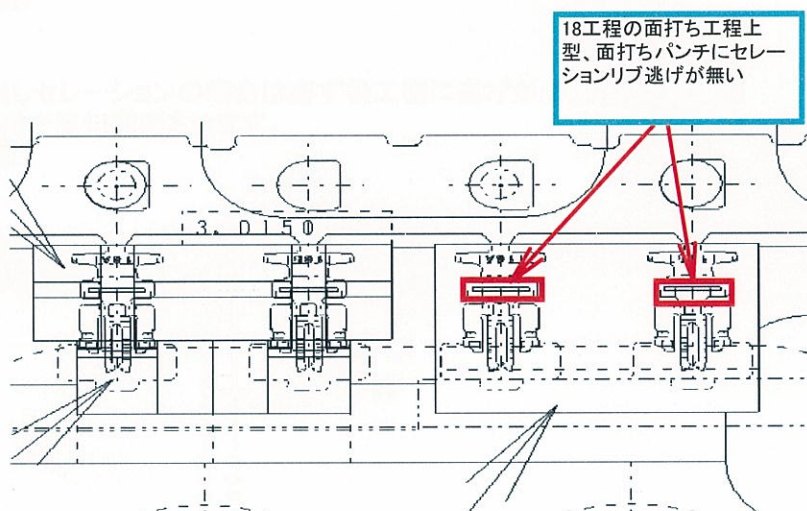
金型の面打ち工程の面打ちパンチに、セレーションリブの逃げが無く、リブを押し戻していました。
この結果、リブ根元にクラックが入ってしまったことで、圧着時に大きな亀裂が発生したと考えます。

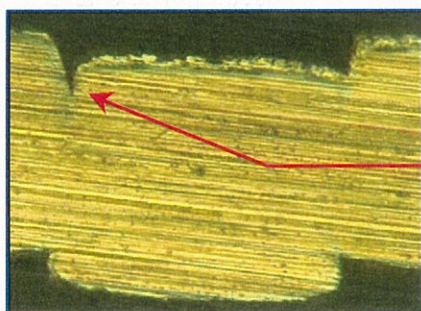
断面写真

今回の不具合は、メンテナンスの際、リブを高く調整したことで、面打ちパンチでリブを押し戻す量が増え、リブ根元にクラックが発生しました。

リブを押し戻した事でクラック発生
