品質異常改善通知書

不具合整理No. 44F-11-007

仕様番号 503546-8008
品名 0.4 B/B CONN H=0.7 HI-RETENTION REC NAIL
ロットNo 12.10.25.1.J.0037-0056
対象数量 1,672,700
不具合内容及び確認内容

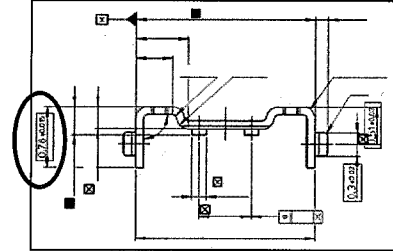
写真・図

客先組立工程にてハウジングかじりが発生。寸法測定すると弊社項番Q項が規格0.78±0.015のところ、プラス側0.005規格外となっていました。11/6以降のロットでは修正されており、かじりの発生は無し。

横幅寸法が11mmより10mmが大きいと思えた。

サビにより曲がりが生じたと推測する。

公差内で入っていたが、ギリギリでした(0.004)

サビが原因とある場合、範囲が広いため対策が困難な為、要因を洗い出し可能な事から実施していく様様を致します。

これからは、公差ギリギリの場合は注意修正を発行していきます
