## 品質異常改善通知書

不具合整理No. 43F-3-014

図番 8230-4964  
品名 12447PCB064AU=S  
ロットNo 120307-34, 35  
対象数量 138,000  
クレーム内容及び確認内容  
端子に打痕発生。  
034の巻き終わり付近と035の巻き始め付近で  
連続して発生しています。

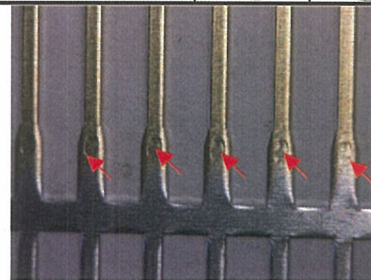
半欠けカト部 カス上り

半欠けカト部で 半欠けになってしまったため

材料先端が直角でなかったため

打痕と認識できなかった

先端、バリ創にしか注意して見ていなかったため

タレ側に打痕は出ないという思い込み

材料投入方法の見直し。

外観検査指導書にそって、外観検査を行う。

検査員は外観検査に依頼する時に、全数確認か奇数確認か、解りやすく外観確認カードに選択して、解りやすく指示する
