# 品質異常改善通知書

不具合整理No. 46F-12-004		
担当課	生産四課 1 G	
担当者		
発行日	2014年12月02日	
承認	確認	担当
近藤 14.12.02 広司		近藤 14.12.02 広司

仕様番号	72 6401 999 131 000
品名	6401 REC CONT (131 TYPE)
ロットNo	4Y14SS101-17
対象数量	849,000
不具合内容及び確認内容

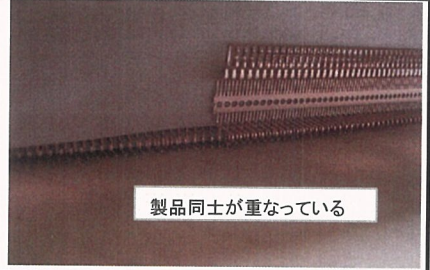
リール巻き終わり付近で巻き不具合が発生  
客先めっき工程にて生産中止

巻終りに製品重なり発生

層内紙がアロー77-に乗り上げ発生

巻き上がり時の層内紙のテンションが強いため発生

巻き上がり後の確認不足

返却された現品を確認しましたが  
見た目も異常が無くリール外周部  
にて発生していてリール窓からも  
発見出来ません。

・巻取機の層内紙取回し変更  
・リール仕様書へ下記追加  
・層内紙の取回し状態の点検  
・巻き上がり時の層内紙の巻き上がり異常の点検

この製品は特に巻き上がりが発生する事を  
再認識して、巻き上がり後の確認を徹底する
