## 品質異常改善通知書

不具合整理No. 43F-10-015

図番	502486-0028
品名	0.5FPC CONN. E/O DUST COVER SUB TERMINAL
ロットNo	11012BW1D012他
対象数量	ロット限定中につき不明

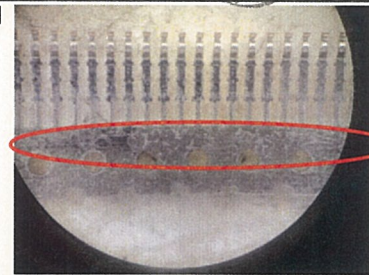
写真・図

キャリアに黒点状の錆のような異物が付着しています。

メッキ削り出しの発生  
(なぜ発生したのかを3回繰り返して真の発生原因を掴む)  
メッキ削り出しであった。  
↓  
ゴミ、加工屑に付着したと思われる。  
↓  
教育が不足していた。

メッキ削り出しの流出  
(なぜ発生したのかを3回繰り返して真の流出原因を掴む)  
サンプルに付着を見逃した。  
↓

サンプルに付着したため発見できませんでした。  
(なぜ発生したのかを3回繰り返して真の流出原因を掴む)  
検査サンプルにはありませんでした。  
↓

モリブデン/銅の4と外観検査  
工程者に返りこしていただきませう  
1 本発生原因の教育実施  
1/2 高木 浩

次回画像にて検出する予定

注意をして外観検査をして  
いただきます。
