## 協力工場 不良品連絡書

## 品質連絡書

件名：CT3641-CF2 (B107267-002)

巻き不良の件

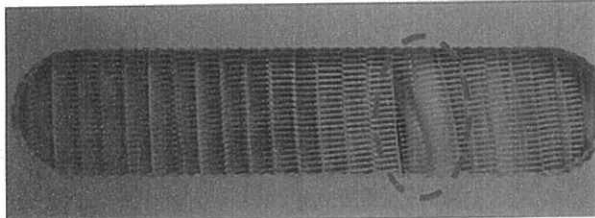
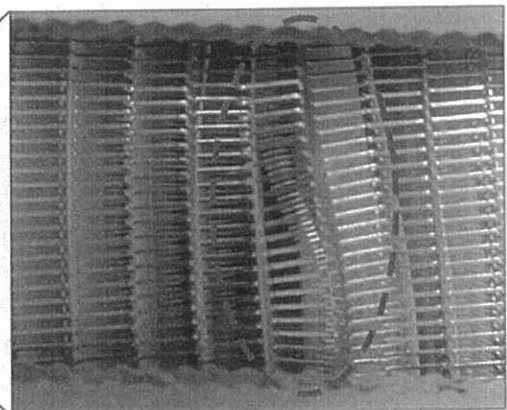
不具合現象：山一電機様フィリピン工場にて、ご使用前に層間紙が端子に入り込んでいる状態を確認されました。

巻き不良写真

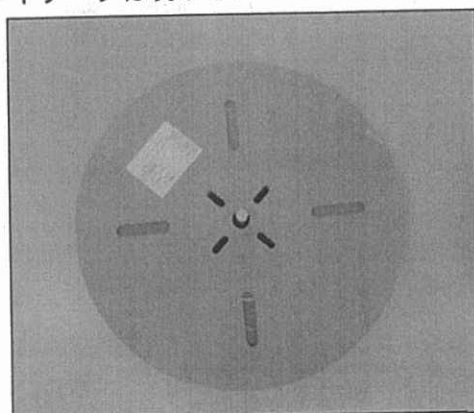
リール外側のフィラメントテープは剥がされている状態でしたが、リールに外傷等はありませんでした。

リール外観

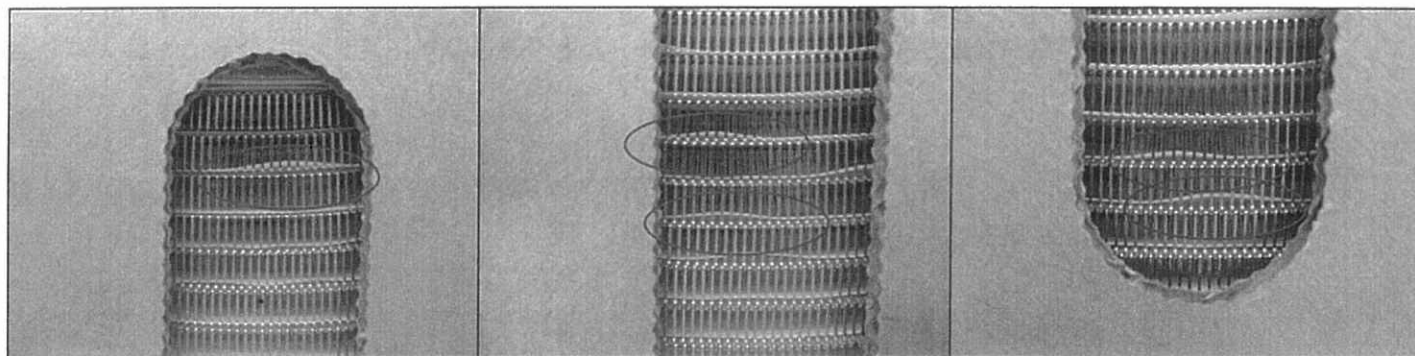
リールの窓からご指摘頂いたような端子の波打ちは確認できませんでした。  
 リールの窓からは以下の写真のように、層間紙がプロテクター端面に維持出来ず端子内側に入り込んでいる状態が確認出来ました。  
 リール内を確認したところ、層間紙が端子内に入り込んでいる状態は確認されましたが、端子の変形はありませんでした。

層間紙の端子への入り込み（リール下側より）

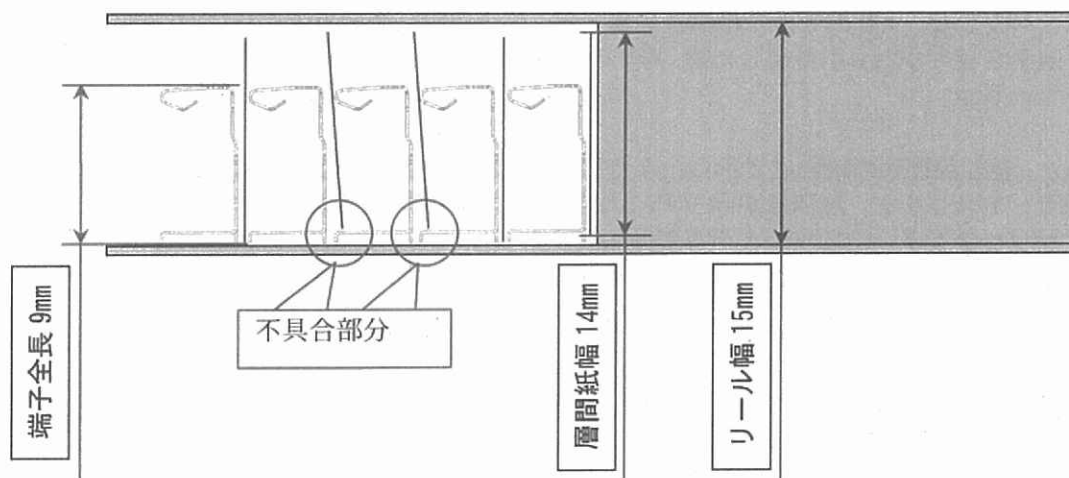
以下に層間紙の端子への入り込みの状態及び、拡大図の略図を示します。

不具合部分リール内断面略図

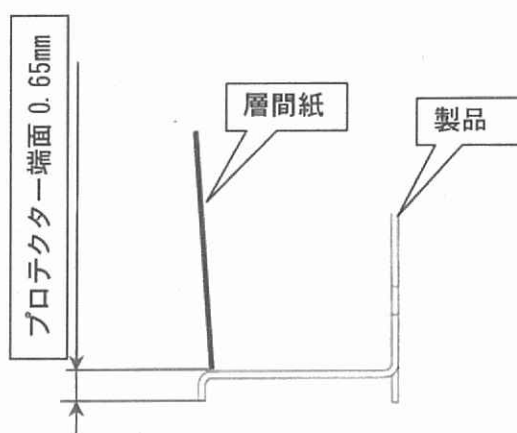
不具合部分拡大図

上図のようにプロテクターの端面の幅は 0.65mm となっています。

層間紙の設定はリール幅 15mm に対しマイナス 1mm で設定を行います。従ってリールと層間紙のクリアランスは 1mm 存在しています。

リールと層間紙のクリアランス 1mm に対し、プロテクターの端面幅は 0.65mm となっています。

以上のことから、今回のような層間紙の端子へ入り込む現象は、現在のリールと層間紙の設定では完全に抑え込むことは困難と思われます。

層間紙とプロテクター端面の接触面は、少なくともリールと層間紙のクリアランスである 1mm 以上は必要と考えます。

また、返却品調査の略図にて示したように、本製品の端子形状を層間紙が端子内に入り込みやすい形状と認識しております。層間紙が端子内に入り込みにくい恒久対策としまして、プロテクターの位置を変更、又はプロテクターの形状変を更提案致します。
