品質異常改善通知書

図番	57-110-258-01
品名	PLUNGER A
ロットNo	12.06.07.1N.1H.0013
対象数量	25本
不具合内容

プランジャー-A 57-110-258-01 変形不具合対策会議

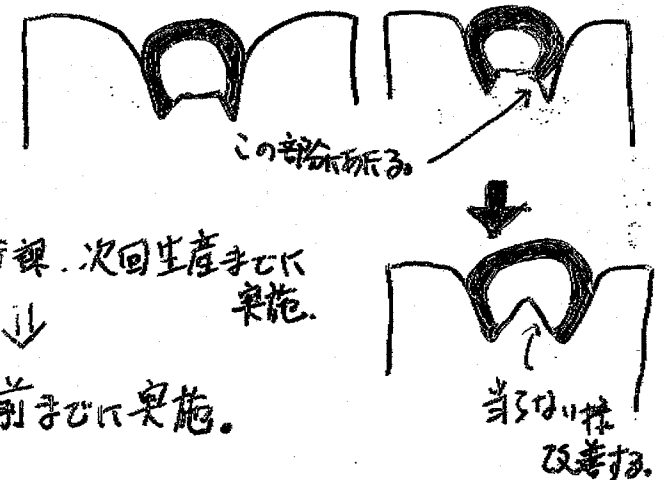
変形 (筒部潰れ)
発生率 0.063% 25/40,000本

材質0.05mm型内で変形。

型内の油量が多く、プランジの付いた変形、倒れ。

曲げ工程で変形して手成形した。

・不良内容: 先端変形

・展開状態では、先端つながっている。→ つながっている前工程では発生しない。

・17工程に製品が入る時倒れが出ると変形が起る。

・継ぎ部カッター工程から17工程までの工程で油による倒れが起る。

1工程曲げダイ形状変更 → 技術課 次回生産までに
ニゲ差追加。
曲の量を確認。 → 次回不返。OK.

・17工程曲ゲダイの形状を変更する。→ 技術課、次回生産までに実施。

・継ぎ部カッター工程から17工程間の油ニゲ溝を追加。(全型確認) → 技術課、次回生産までに実施。
