# 何故何故分析シート

登録番号: JA72003

品名	71 5858 999 X21 XXX S		発生日	2006/9/26	承認	作成
不良発生数	10,610,000 pin	不良ロット	17.02.07.4.Y.001.A-008.A			
不具合内容	変形				佐竹 17.3.01 由浩	和田 17.3.01 哲夫

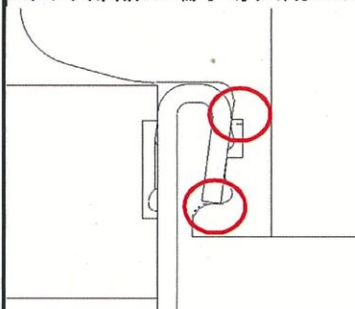
金型曲げ部品に接触し、変形した  
可能性があります。

ダボの逃がしが不足していた為と考えられます。

曲げ部品の導入部に端子が入れなかった  
可能性があります。

金型修理を実施しました。

1. 曲げ部品のダボ逃がしを拡大しました。

2. 曲げ部品の端子導入用Rの拡大を行いました。

3/1実施済み
