品質異常改善通知書

不具合整理No. 50F-12-002

仕様番号 754-2001-0
品名 ZG05A-2224SCF
ロットNo 2809-2928B
対象数量 1,806,000個
不具合内容及び確認内容

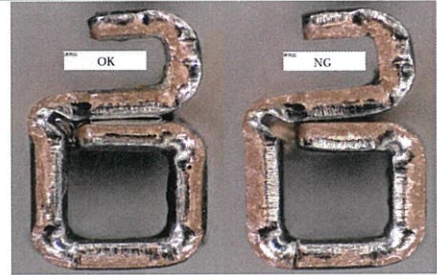
写真・図

先端面打ち無し。

面打ち追加時 7点ある内 1点追加量が違った。

追加量の違いに気が付かず 7点 同レ
ライナーで セットしてしまっ。

面打ちを追加し認識はあつたがバレル下と思込んでいた。

面打ちを全て確認していたかった。

検査指導書の外観項目、メンテナンス書の内容を確認していなかった。

追加後 パーツ高さを測定し

メンテナンスに記入する。

メンテナンスの内容を確認し追加等の修理が
あつたらメンテナンスと確認しメンテナンスへサインする。

外観検査成績表で検査項目をフル検査結果を記録。
金型メンテナンス外観確認シートを使用しメンテナンス内容、メ
ンテナンス箇所を把握し確認結果を記録する。
