品質異常改善通知書		不具合整理No. 45F-08-018	
下記の製品は得意先検査の結果、不合格となりました。 再発防止の為対策を記入の上、指定回答日までに原本を回付して下さい。		担当課	コネクタ技術課
		担当者	宮澤文都
		発行日	2013年08月27日
		承認	確認
		承認	確認
		承認	確認
<b>品質異常改善通知書</b> 下記の製品は得意先検査の結果、不合格となりました。 再発防止の為対策を記入の上、指定回答日までに原本を回付して下さい。 発生原因 技術課： 2013年08月30日 迄 流出原因 技術課： 2013年09月04日 迄 流出原因 品質技術課： 2013年09月09日 迄		写真・図

SQM-22020-1

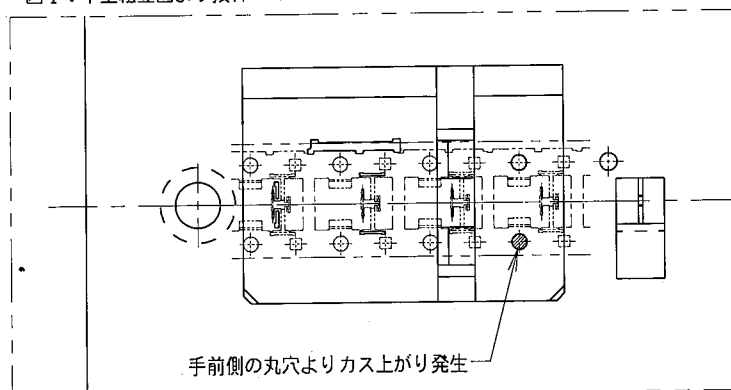
図1：下型組立図より抜粋

金型の入口側に丸穴抜き工程があり（図1参照）、手前側の丸穴よりカス上がりが発生し打痕となってしまいました。

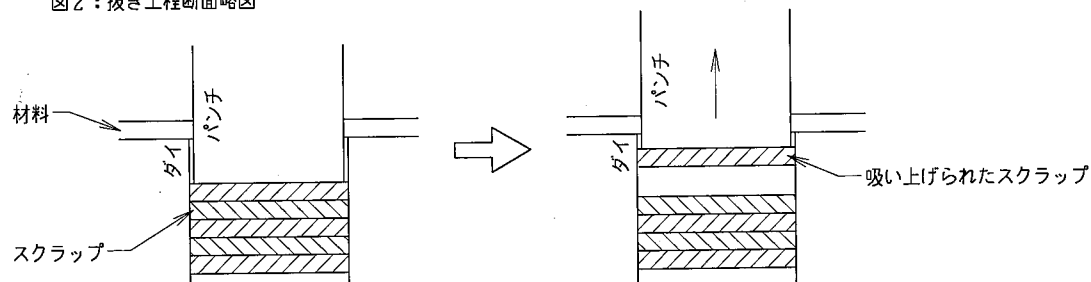
図2：抜き工程断面略図

ポンプ作用（真空による吸い上げ）によりカス上がりが発生したと考えられます。（図2参照）  
下死点時（パンチがダイ面に入った状態）ではダイ面は材料によって蓋をされており、この状態よりパンチが上死点に向かうと、外部からの空気の流入部分が無いのでダイ内部は真空状態となり、カス（スクラップ）を吸い上げます。
