整理No. 6010141

特別作業記録

品質保証課	図 番	G-110276	承認	調査	担当
	品 名	APB-PAACB1-501E-DLF

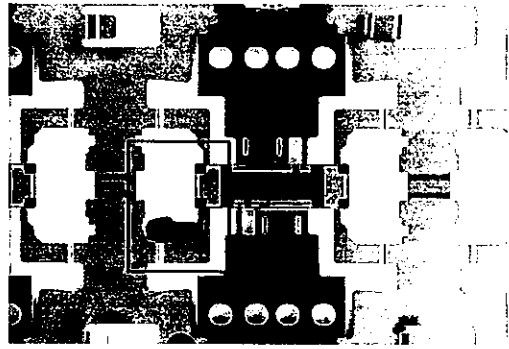
数 量	60,670個			
	ロットNo	190412-4-K-0003	実施期限 2019年05月07日		
	<不良内容> #R反ゲート奥 樹脂モレ		<処置方法> 発生箇所以降廃棄		
品質保証課	<手順> 成形品のため、手袋、マスク着用のこと。 右写真のような樹脂漏れが発生しているリールです。 リール内のどのあたりから発生しているかを確認し、 発生箇所以降を廃棄してください。 #Reavに発生傾向有ります。 不明点あれば連絡願います。 ※手順、方法(使用検査器具・巻き方向・巻き替え・検査速度等)、作業上の注意等、詳細を記入のこと。		樹脂漏れ写真
