品質異常改善通知書

不具合整理No.	43F-11-005	
生産2課	1 G	
生産担当	小林(住)・関	
発行日	2011年11月09日	
承認	確認	担当

図番	503604-8009
品名	0.4B-TO-B CONN, H=4.0 W=2.6 PLUG
ロットNo	11014BW3K014, 025他
対象数量	ロット限定中につき不明

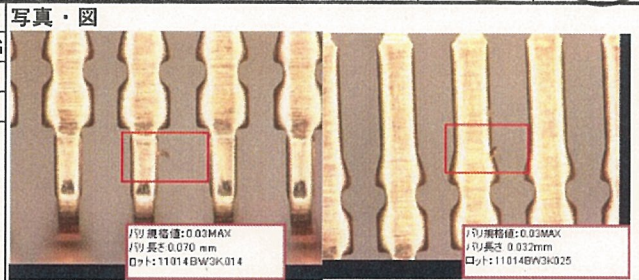
端子曲げ部に異物付着しています。
(発生率400, 000pin中2pin)
バリ規格0.03MAXに対し0.032~0.07

・曲げ工程に不良品が混入(曲げシグミガミ?)

ヒゲ(バリ)? エミ? の付着品の流出

曲げ「シグミガミ」発生

保管サンプルに発生していたが検出できなかった

・曲げの設定確認

・追込を実施

・1RL後にゴミの確認、リ/8確認
シグミガミあり為クリアランス5mmに上げる

★全研の度により曲げ追込を実施してバリバリ予防する
メンテナンス員に追込サイクル明記する。

1. 画定改善 2011/11/9

2. 外観検査工程を再行

・はけや竹くしを使って、動くゴミがないか確認する。
手順書に追記
