品質異常改善通知書

不具合整理No. 47M-11-002

仕様番号 31 5859 040 201 829 S +
品名 5859-40 PLUG SUB ASSY (H=0.9)
ロットNo 5X13NS501, 5X14NS503
対象数量 30,000
不具合内容及び確認内容

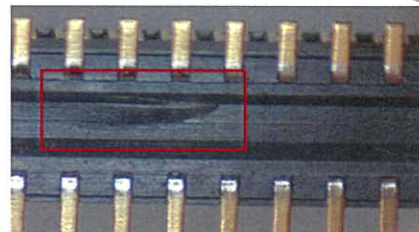
写真・図

実装面側にフクレ発生

フクレが発生

樹脂流動時に空気が逃げ
きらない

空気が逃げ場(穴)がなかった

生産時、フクレ、穴、ニードルと注意して
生産します。問題があれば画像の確認等
を行い、流出しないようにします。

朝一仕切りや中間サンプルの確認に
より早期発見と修正をして発生流出
防止を図ります。
