整理No： 47F-07-005

## 協力工場 不良品連絡書

仕様番号	G-109773
品名	BB35C-PLT22AA3-550E-DLF
金型番号	P6265
ロットNo	15.05.13.2.D.0024
連絡受理日	2015/07/13 10:55:13
対象数量	51,000

不良内容  
サイドカット変形

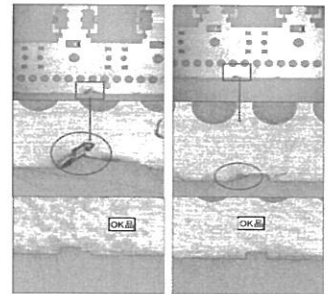
ご提供頂いた不具合現品についてリール内の確認を行いました。  
結果、めっき済みリール最内周部に1m程度同様のキャリア変形  
が確認できました。

発生原因については、下記メール内容にもあります通り、現品状態から  
Niめっき前での変形発生と推測されますが、めっき処理中は変形している  
側の端面は搬送状態で上側になり、フリーな状態のため製品負荷も少なく  
ライン内で強く擦れを起こすといったことも考え難いと判断します。

原因特定していませんが、発生は対象ロットで、ため対策的発生  
と考えられ、有効性評価を実施し、和用  
対策後、15.07.15、1.C.0001~15.07.18、2.K.0035の  
3TSカットにおいて同不良ない為、有効性ありと判断します
