品質異常改善通知書

不具合整理No.		47K-12-001	
担当課	めっき課		
担当者			
発行日:	2015年12月18日		
承認	確認	担当

仕様番号	030-4629-000
品名	CONTACT REC QLC PRESS FIT
ロットNo	151124-1-02、-03、-04、-06、-07
対象数量	200,000
不具合内容及び確認内容	規格 0.801±0.12 に対して規格外のものあり 151124-1-02-03 100,000個 151124-1-04 5,000個 151124-1-06-07 95,000個 めっきロット S1512012002A、03A、04A、06A、07A
異常品の暫定処理	確認中

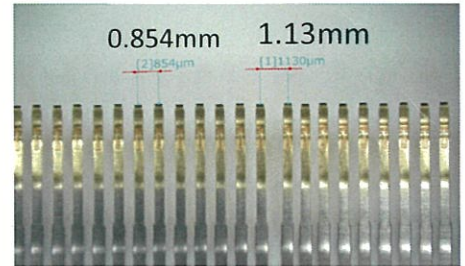
写真・図

めっき課
(現場現物現実の確認・加工状況・加工履歴・変化点の確認)
めっき生産履歴及び画像NG格出シートを確認しましたが、
対象ロットの異常は確認できませんでした。
(なぜ発生したのかを3回繰り返して真の発生原因を掴む)
返金リールを画像にて再確認しましたが、めっきの進行方向逆への
倒れが散発されました。
↓
めっき加工後の画像装置通過後の発生と見られます。
↓

品質技術課
(現場現物現実の確認・履歴・変化点の確認)
測定時公差内だが、OKとしていたため。
(なぜ発生したのかを3回繰り返して真の流出原因を掴む)
↓
↓

(誰が、いつまでに何を、どうする)
製品巻取り作業及び、リールの取扱いに
十分注意致します。

(誰が、いつまでに何を、どうする)
発生対策をもって流出対策と致します。
