品質異常改善通知書

| 不具合整理No. 44F-01-013 | | |

| 品名 | 1.0MM PITCH I/O CONN REC TERM A/B/C/D |

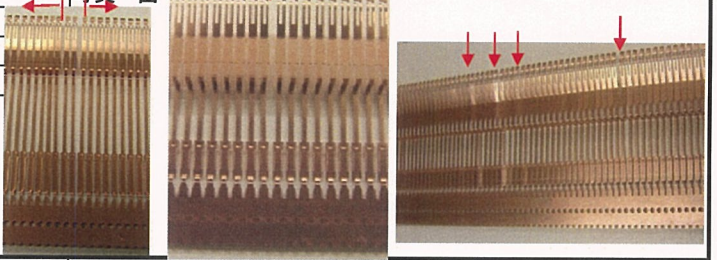
写真・図

| ・端子変形（リール芯側に集中して発生） | |

リール内周側に 変形の発生。
(なぜ発生したのかを3回繰り返して真の発生原因を掘む)

製品形状的に 内周が小さいと変形が起きると思われる。
↓ (推測)

輸送と思われる

1. 内径を大きくしてみる
2. 110μm梱包の再徹底。
