協 力 工 場 不 良 品 連 絡 書	FCM(株) 殿		発行日： 2017年3月17日							
			整理No： 48F-03-004							
	協力工場 不良品連絡書									
	再発防止のため対策を記入の上、指定回答日までに原本を提出して下さい。		<table border="1"> <tr> <th>承認</th> <th>調査</th> <th>担当</th> </tr> <tr> <td>佐竹 17. 3. 17 由浩</td> <td>影山 17. 3. 17 善一</td> <td>影山 17. 3. 17 善一</td> </tr> </table>		承認	調査	担当	佐竹 17. 3. 17 由浩	影山 17. 3. 17 善一	影山 17. 3. 17 善一
	承認	調査	担当							
	佐竹 17. 3. 17 由浩	影山 17. 3. 17 善一	影山 17. 3. 17 善一							
	指定回答日： 2017年03月24日									
	仕様番号	PMMR8283-05	不良内容 プラリール内芯に直接製品を巻き付けしていた。

PMMR8283-05 リール内芯に直接製品巻き 回答書

I. 不具合内容

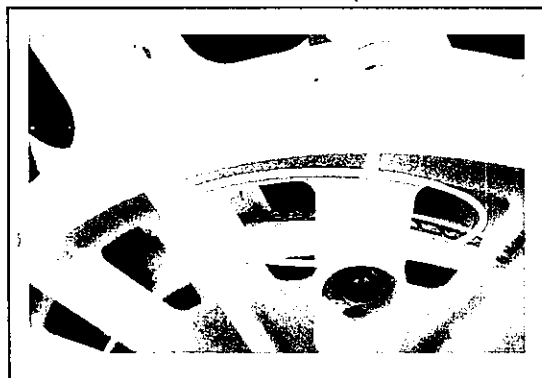
- ・不具合内容：リール内芯に直接製品を巻き付け
- <対象ロット>
- ・プレスロット：17.03.01.5.0006
 - ・めっき加工日：2017年3月8日 6-B

不具合の発生状況及び弊社のリール内周の作業状況から、層間紙先端のセロテープが、リール内芯にしっかりと留めていない状態で、リールを3周回転させ、空回りしていること(層間紙が巻かれていない)に気付かずに製品を挟み込んだため、直接、リール内芯に製品が接触したものと推測致します。

- ①製品を差し込みする際は製品先端が層間紙と接触していることを確認し、作業することを教育／指導し、徹底致します。
- ②製品先端と層間紙の接触した確認結果を「画像検査報告書」にチェック項目を追加し、確認漏れ防止も含め、作業実施状況を記録致します。

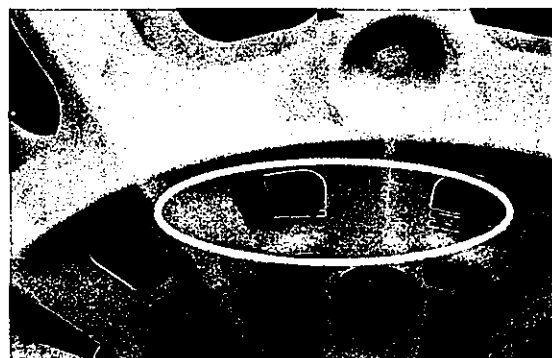
層間紙をリール内芯に巻かずにプラリール内芯に直接製品を巻き付けしていた。

層間紙先端のセロテープがリール内芯にしっかりと留めていない状態でリールを3周回転させ、空回りしていること(層間紙が巻かれていない)に気付かず製品を挟み込んだため、プラリール内芯に直接製品を巻き取ってしまった。

- ①製品を差し込む際は製品先端が層間紙と接触していることを確認し作業すること。
 - ②「画像検査報告書」にチェック項目を追加し、作業実施状況を記録すること。
 - ③チェックが無い場合は巻き直して再検査すること。
- ※添付資料参照「画像検査報告書」
