協 力 工 場 記 入	FCM(株) 殿		発行日: 2012年 8月18日			
			整理No: 44F-08-010			
	協力工場 不良品連絡書					
	再発防止のため対策を記入の上、指定回答日までに原本を提出して下さい。		承認	調査	担当	
	指定回答日: 2012年 8月 23日		駒津 12.08.18	佐竹 12.08.18	影山 12.08.18	
	図番	PMMR8283-01	不良内容 提出サンプルに金属片付着発生。  			
	品名	Jタイプ外部端子				
	ロットNo	12.08.01.1.0001-0009				
	連絡受理日	8月17日				
	対象数量	720,000	処理			
協 力 工 場 記 入	1. 確認内容		返却品の処置 (数量明記)			
	別紙参照		無し			
	2. 発生原因		4. 流出原因			
	別紙参照		別紙参照			
	3. 発生防止対策		5. 流出防止対策			
	別紙参照		別紙参照			
	実施日: 年 月 日		実施日: 年 月 日			
	在庫品仕掛品の確認		回答日: 2012年 8月 23日			
在庫品 仕掛品		承認	調査	作成		
標準類改訂 有・無 ()		 	 	 		
協 力 工 場 記 入	確認	対策後、12.08.24.1.0001~12.08.29.1.0009の計5ロットは、おい2.同不具合が無い為、有効性有り」と判断致しました。		承認	調査	確認者

PMMR 8 2 8 3 - 0 1 異物付着の件

首記製品にて、金属異物が付着していた事に対し、発生原因及び流出原因についてご報告致します。

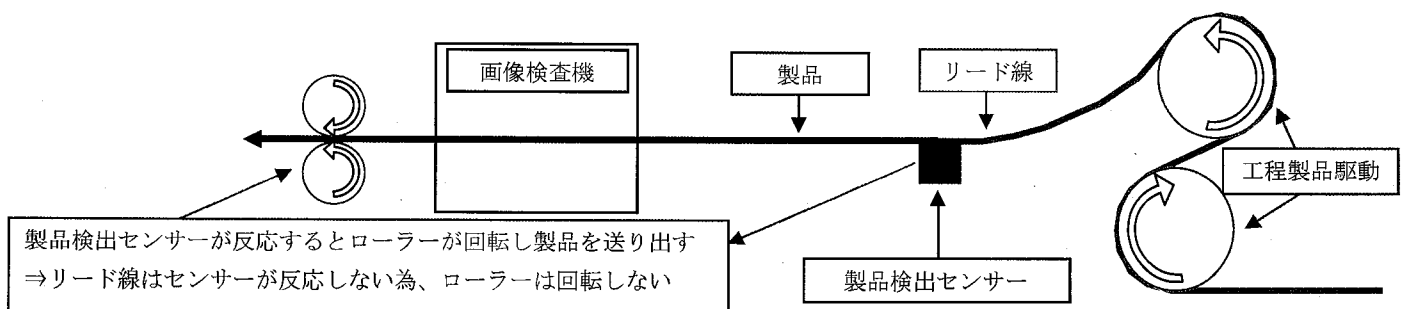
- 発見対象ロットは、当該加工週の最終加工リール（ロット終わり）である事を確認致しました。
- 発見（発生）箇所がリール端末部のサンプル採取部分であることから、その部分の作業方法を確認したところ、ロット終わり端末部分は、手で製品送りを行っている事実を確認しました。
⇒手動による製品送りになると、画像検査では未検査となります。
※ロット終わり末端部は、製品とは異なるダミーリードを接続し、その部分は画像検査前の製品送り出し用の製品検出センサーに反応しない為、手動による製品送りとなります。

①製品端末部のカット作業を徹底し、エビデンスのチェックを出荷検査時に実施致します。

⇒製品端末部の画像未検査部分について、定尺 1m をカットする作業指導を行う。

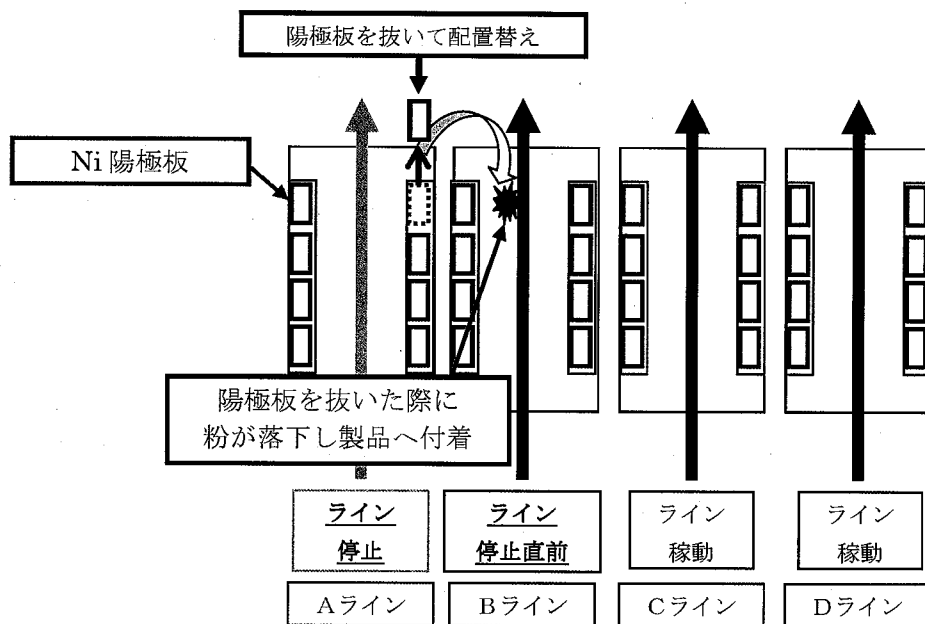
- ・当該リールの生産終了後にマシンメンテナンスが実施されておりました。
 - ・当該リール加工ライン（B）の隣接ライン（A）の生産終了時、ダミーリードが工程内へ投入され、製品端末部がNi槽を通過した直後に、Ni陽極板メンテナンスが実施されておりました。
- ※Ni陽極板メンテナンス：追加及びアノードカゴ内での極板配置替え

- ・異物を分析したところ、ニッケルを主とする核の回りにNiめっきが付着した金属片である事及び、容易に引き剥がしが出来ない事から、電着付着している状態である事が確認されました。

- ・分析結果より、異物がニッケル成分を主とする金属片である事、又、Bラインにて対象リールの端末部を生産中にAラインのNi陽極板メンテナンスをしていた事より、Ni陽極板の粉がBラインめっき槽へ落下し、製品へ付着したと考えられます。

①Ni陽極板追加の作業方法の見直し

1. 作業タイミングの徹底

- ・作業タイミングについて、隣接ラインを含め、全ライン停止後に実施する旨を作業標準（OPLカード）へ追記

2. 追加作業後のめっき槽内清掃実施

- ・追加作業終了後、めっき槽内を磁石を用いて清掃する事を上記 OPL へ盛り込む。
