品質異常改善通知書

不具合整理No. 47F-11-001

仕様番号 58597ラカ40P キャリ
品名 58597ラカ40P キャリ
ロットNo 15.09.15.2.R004D
対象数量 150,000
不具合内容及確認内容

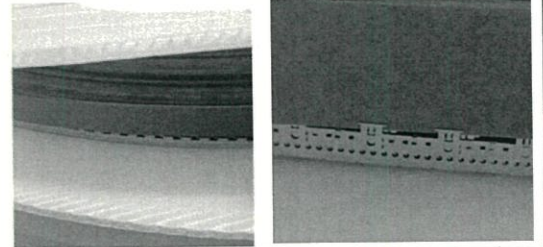
写真・図

巻不良
層間紙が端子に乗り上げている。

リールの外側にいくと開いている。

↓
リールが変形しているため。↓
リールは使い回しのもののため長期間保管されて
いるため状態によって色々異なる。

リール巻取り後はOKだった。

↓
巻取り前に紙が端子に乗り上げていたため↓
ENDで巻取りしたときに気づいた。
巻取り前に確認しておくべきだった。

リール巻取り前に乗り上げていないか
確認する。巻取りキ周辺に通知書で
掲示する。
