品質異常改善通知書		不具合整理No. 47F-11-009		
		担当課	生産 3-1	
下記の製品は得意先検査の結果、不合格となりました。 再発防止の為対策を記入の上、指定回答日までに原本を回付して下さい。		担当者	平勝	
		発行日	2015年11月20日	
品質保証課記入	承認	確認	担当	
	黒岩 15.11.21 映次 和田 15.11.21 哲夫 藤沢 15.11.20 正章			
不具合内容	仕様番号 132878-6-11 品名 U. FL-LP (V)-040 LPシム ロットNo 7. 0548-0571 対象数量 840,000 360,000 不具合内容及び確認内容 打痕不良 異常品の暫定処理 確認中	写真・図

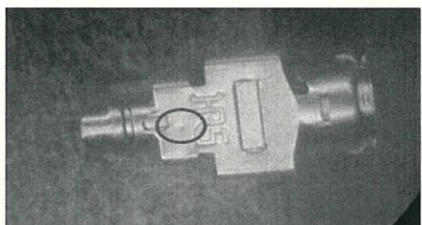
発生原因	発生対策			
生産課 (現場現物現実の確認・加工状況・加工履歴・変化点の確認) (なぜ発生したのかを3回繰り返して真の発生原因を掴む) ラフ抜きチッピング ↓ チッピングによりダコン発生 ↓ ラフ抜きのチッピングの為製品で確認できず。サンプルに出ているを見落した。	(誰が、いつまでに何を、どうする) ○キャリア確認 ○校射スケルトン確認 キャリア確認) 提出			
不具合発生日 2015年8月24日 金型番号 P5925	対策実施日 2015年11月25日 対策実施ロットNo 7-0684 水平展開の有・無 (有の場合、対象製品名又は図番を記入) () / 実施	承認	確認	
流出原因	流出対策			
生産課 (現場現物現実の確認・履歴・変化点の確認) (なぜ発生したのかを3回繰り返して真の流出原因を掴む) ラフ抜きチッピングによるダコン発生 ↓ サンプルにダコン有るの見落した。 ↓ リアクト、クランク付に気がついて ダコンを見落してしまった。	(誰が、いつまでに何を、どうする) ○キャリア、スケルトン確認 ○サンプルを増して確認。(20P)			
品質技術課 (現場現物現実の確認・履歴・変化点の確認) 全リールではないが、ダコンが発生しているサンプルあり (なぜ発生したのかを3回繰り返して真の流出原因を掴む) 製品を紙の上に置いて、777で重かきながら見ていた。 ↓ 製品の形状で見えづらい部分があった ↓ (この部分を取って見ていたが、ため見落としていた。	(誰が、いつまでに何を、どうする) 外観指導書にダコンの内容を追加してもらう。 サンプル確認時はリール仕様書に書いてある分のサンプルを手にとって確認する。
