<b>工程異常処理票</b>			発行者	河瀬 登行	
HRS 創立・加工(現場) 受入検査 100%			品名: 産業機械(東京)有限公司		
納期: 2017.2.7		不良品: 0.08 %			
製品名: 4H-Elm4-08SD27-A150BE2		工事No.			
CL No: 321-0195-0.00		製品ロットNo.		17011904	
製作数: 1000		不良数:		0.08	
原因区分		不良現象(発生部位の略図記入のこと)			
部品・治工具・機械 製品・原因不明 その他( )		鉄板電線不良 (原因が機械治工具の場合は管理番号を必ず記入して下さい。)			
(原因が部品不良の場合は記入)		再発不良の場合(前回の対策ロット以降で不良が発生)は前回の「工程異常処理票」の回答書を添付して下さい。		不良品付添付の有無 有 / 無	
部品名: 鉄板 部品図番: 13534-9-11		ロットNo: 1-0163		異常ロットの処理 1. 作業中止 処置方法HRSに要求 2. 選別(処置方法) 良品はHRSに納品済 3. HRSに返却

不良现象: 铁壳电镀不良

株式会社鈴木  
品質保証部 影山 様  
LPセル 変色分析結果

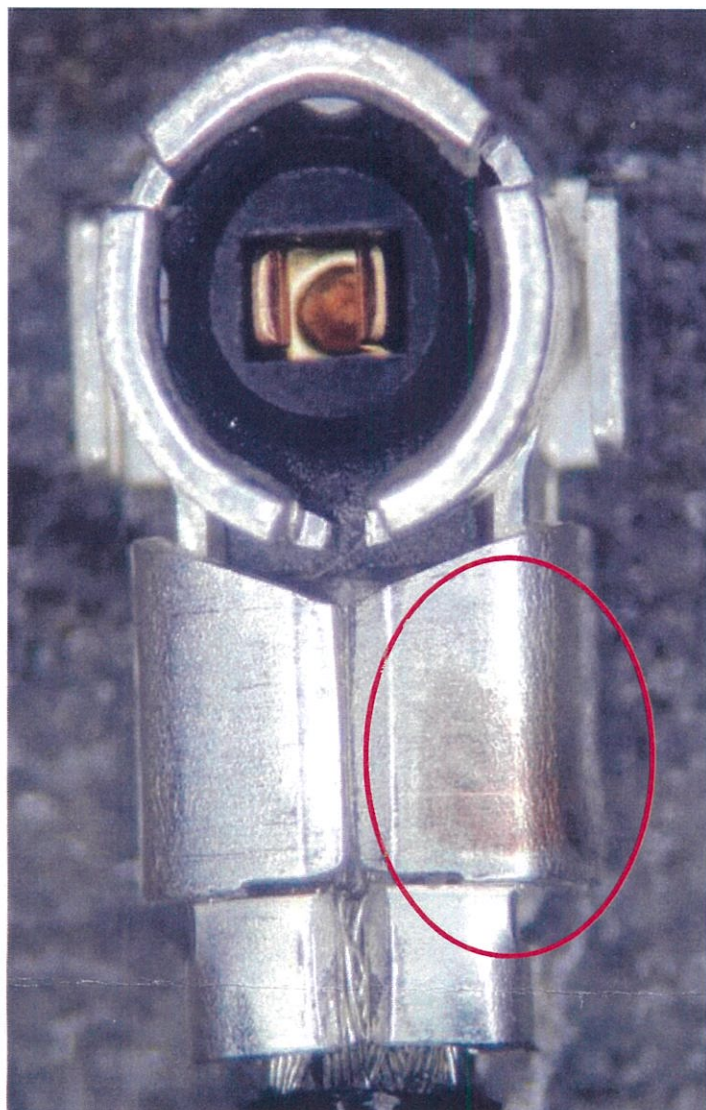
制品名:UFL

料号: 135534-9-11

LONTO:1.0163

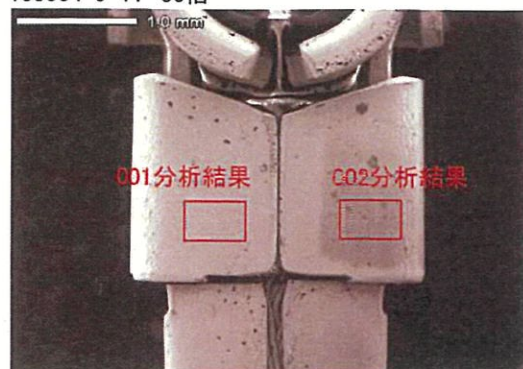
135534-9-11 30倍

135534-9-11分析結果、通常部からはC・Agが検出され、変色部からはC・S・Agが検出されました。  
また、弊社キープサンプルを確認した結果、変色は確認されませんでした。  
上記分析結果、及び弊社キープサンプル確認結果から、本変色はめっき工程以降の保管環境や使用環境等による硫化と  
考えますので、御手数ですが再度他工程を御確認頂けますよう、宜しくお願い申し上げます。

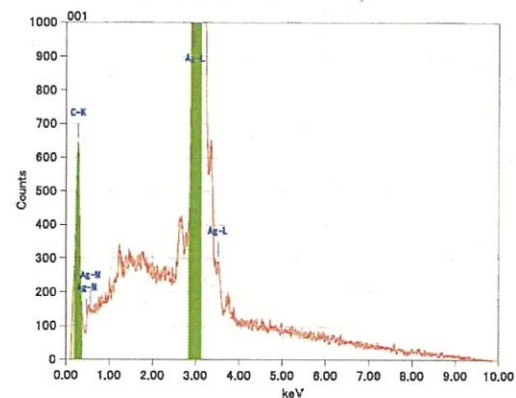
001(通常部)分析結果

元素	(keV)	質量%
C K	0.277	1.4
Ag L	2.983	98.6
合計		100

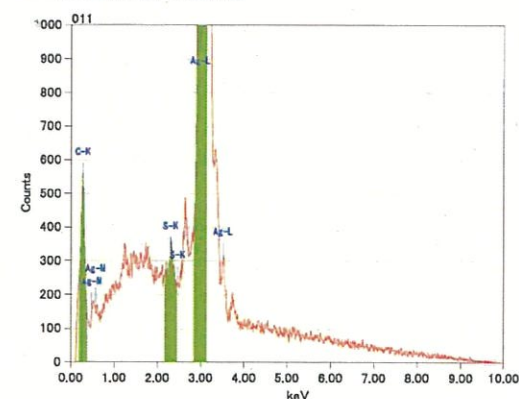
002(変色部)分析結果

元素	(keV)	質量%
C K	0.277	0.98
S K	2.307	0.38
Ag L	2.983	98.63
合計		100
