整理No： 45F-04-001

## 協力工場 不良品連絡書

仕様番号 56-110-758-01

品名 OTL FNE1

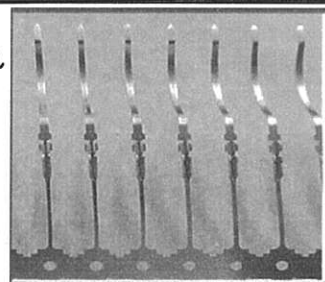
製品の倒れ変形発生。(倒れ方向はめっき工程と一致)

生産履歴の確認結果、異常履歴はありませんでした(別紙1)。変形発生状況(御社情報)から弊社作業状況を確認した結果、13.10.08.1.Q.0012は、他条で工程内作業(頭出し)を行なった時間と一致しておりました。14.02.28.1.S.0001は、他条で送り出し作業(つなぎ作業)を行なった時間と一致しておりました(別紙2)。変形方向はめっき加工時に発生する変形方向と一致しておりました(別紙3)。指で端子をなびいたら同様な変形が発生致しました。

①金めっき工程において、対象製品生産ライン条の奥側ライン条での作業時、身体あるいは作業服等が搬送中の対象製品に接触したため、本不具合に至ったことが考えられます。身長が低い者は奥側のライン条まで手が届きにくく作業しにくい状態でした。

②送り出し工程において、対象製品生産ライン条の奥側ライン条での作業時、身体あるいは作業服等が搬送中の対象製品に接触したため、本不具合に至ったことが考えられます。

何れもめっき工程で発生した変形と考えられますが、めっき後の画像検査にて異常発報履歴はありませんでした。本不具合の変形が画像検査機で検出されませんでした。画像検査機の設定領域を端子全体で1箇所としており、変形したとしても画素数が合格範囲となるため、変形が確実に異常判定となる設定ではありませんでした(別紙4)。

①金めっき工程の設備架台に踏み台を設置し、それに乗って作業することで、奥側のライン条の作業性を改善し、搬送製品への接触防止を図ります。

②送り出し工程の作業台の手前に保護板を設置することで、搬送製品への接触防止を図ります。

端子先端に画像検査機設定領域を設け、本不具合の変形が検出可能な設定に改善致しました。
