品質異常改善通知書

不具合整理No. 46M-11-002

仕様番号	62 5859 036 201 000 S
品名	5859-36 REC INS ST SMT (H=0.9)
ロットNo	4Y08NS301, 4Y07NS402
対象数量	66,000
不具合内容及び確認内容

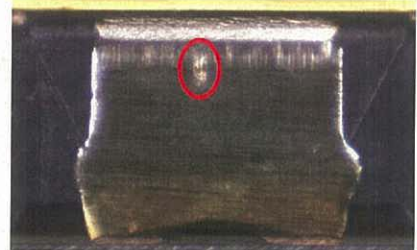
写真・図

製品金具側面に傷あり

側面に傷が発生

↓
スキ後コナ外と成形型のマッチングが良くなかった↓
スキ後コナ外の抜き検査指導書が無かった。

側面キズが流出した。

↓
キズの判定基準が明確でなかった。↓
外観指導書内容が不明確であった。

外観標準を見ても検査が行なわれていた

↓
慣習により過信があった。↓
教育が不足していた。

スキ後コナ外の抜き管理を実施にもらう。

スキ後コナ外が来た際に、削小発生にみまうに、成形型追込み実施。

キズの判定基準を明確にしにもらう。
外観検査指導書へ追記願います

検査員に成形金型に2112.外観検査判員に2112教育を実施した

金型修正後、サンプルをリールにて2shot確認し、効果確認済み。
