# 品質異常改善通知書

不具合整理No. 45F-03-001		
担当課	生産課 2G	
担当者	轟 英人	
発行日	2014年03月05日	
承認	確認	担当
黒岩 14.3.05 映次	和田 14.3.5 哲夫	和田 14.3.5 哲夫

仕様番号	2P-0010-0507-E
品名	MRP W/M RECE C/T
ロットNo	14.01.0001.K.2
対象数量	30,000
不具合内容及確認内容

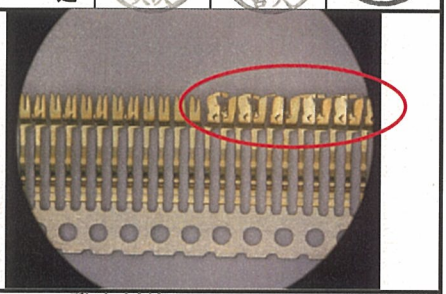
打痕

生産課  
(現場現物現実の確認・加工状況・加工履歴・変化点の確認)  
特に変化点の発生が原因と見られる。  
(なぜ発生したのかを3回繰り返して真の発生原因を掴む)  
- 型内にゴミが混入し、タコになった。  
↓  
- カスカイルクーラーで上からこぼした。  
↓  
- カス止メが壊れた。  
- 次ロットで(変化点はカスと判断する) カスカ上からこぼした。

生産課  
(現場現物現実の確認・履歴・変化点の確認)  
金型にゴミが混入し、カスカの発生が原因と見られる。  
(なぜ発生したのかを3回繰り返して真の流出原因を掴む)  
生産時には変化点の発生が原因と見られる。  
この場合、セルバストロが原因と見られる。  
セルバにはカスカが付着している。  
今後は画像を付けて2重に管理していく。

品質技術課  
(現場現物現実の確認・履歴・変化点の確認)  
火災後のプレス機の外觀検査サンプルに打痕はありませんでした。  
(なぜ発生したのかを3回繰り返して真の流出原因を掴む)  
外觀検査サンプルにならなかったため、発見できませんでした。

(誰が、いつまでに何を、どうする)  
もう一度カスカ上からこぼすのはメーターを確認してもらう。

今後カスカ止メをよく見て発生を防ぎます。  
メーター 轟 英人

(誰が、いつまでに何を、どうする)  
品証よりリール在庫に画像設置と記載。  
今後は、画像を使って流出を防いでいく。

(誰が、いつまでに何を、どうする)  
今後も、同じ不具合が無いよう、しっかり外觀検査を行います。
