品質異常改善通知書

不具合整理No. 47F-03-006

仕様番号 XRMOC5-009S
品名 パワーシナ (RV756) コネクタ 025コンタクト (タンジ) SN
ロットNo 151209153-112
対象数量 30,000
不具合内容及び確認内容

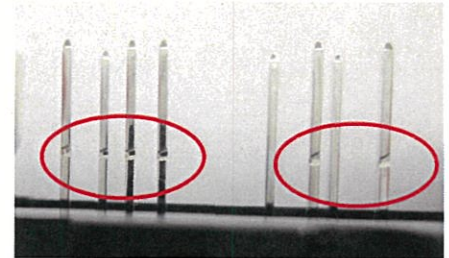
写真・図

打痕発生。
組立品3ヶ (27ピン) にて確認。

サンプルでは発見できませんでした、

サンプルにはありませんでした、

対象リール材料交換をしました、

材料交換時、半欠けカットボンドは
ありますが、材質時は、ミラーで
型内確認をするようにします、

画像設置は、

引き続き 注意して
外観検査していきます。
