品質異常改善通知書

不具合整理No. 44F-10-008

仕様番号 501735-3209
品名 0.4 B/B CONN HGT=1.3 REC COVER 32P
ロットNo 12.07.05.1.H.0001
対象数量 9,500
不具合内容及び確認内容

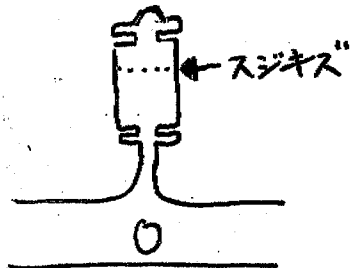
501735-3209 スジ状

・対象ロット: 12.07.05.1. H.0001. 発生数: 16/9500個

- ・発生原因.
- ・ 並り装置 からのキズ → 発生率から異物の原因と推測
 - ・ アレス工程確認 (ターンテーブルの金型のクリーニング)
 - ・ モルトアレンの交換頻度 → 交換後/RLM. 問題なし

- ・流出原因.
- ・ 発生率低く、サンプルに発生なし (16/9500個)

- ・発生対策
- 画像検出したアレスを伴って確認
- ↓
- ①~③の中で原因を確認し対策する.
- ①材料
②並り装置
③金型 確認

- ・流出対策
- ・ 画像で確認 (次回生産時実施)

- ①. 次回生産時. 画像でスジキズ確認. (アレスフィルに裏格Xを付けておく) 高木
- ②. " 停止した場合は. 発生対策①~③を確認
- ③. 材料の場合. 材料異常報告書発行.
