品質異常改善通知書

図番	9432644-8
品名	リードフレーム (9) 655タンシ
ロットNo	B.11.08.02.1.Y0001~0040
対象数量	40,800
クレーム内容及び確認内容	
打痕 バリ面、右側から3番ピンに打痕発生

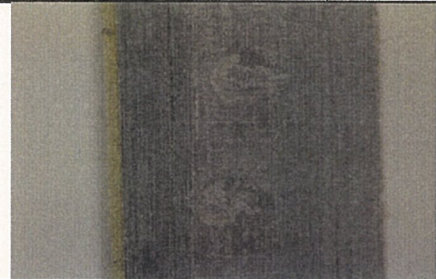
写真・図

金型内確認した所カスやゴミはありませんでした。

人々の認識が有りませんでした。

異常と認識してませんでした。

モリホーローンに油をくれる(加工装置の前)

発見したストッパを確認します。

転写痕についても注意をし、

外觀検査を行う。
